# ARLISS2022 開発審査書

| CanSatチーム名 | 東北大学他 FUSiON |
| CanSatクラス | Open Class |

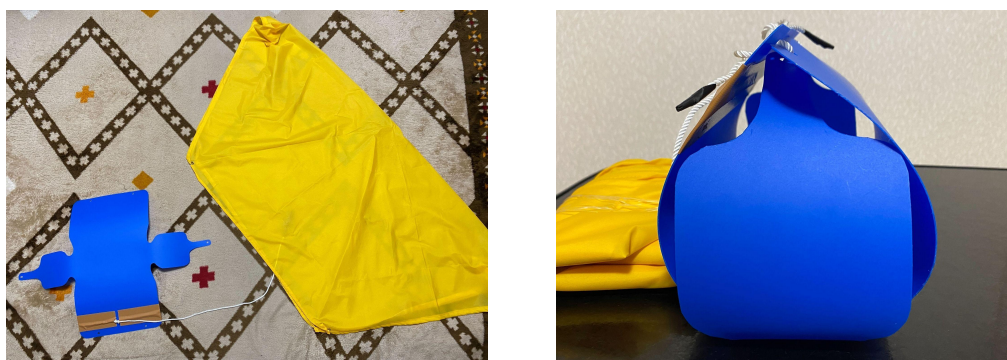
図4.1.2 エンベロープとパラシュート

エンベロープに包んだ時の直径は完全にローバーに沿わせることができる.

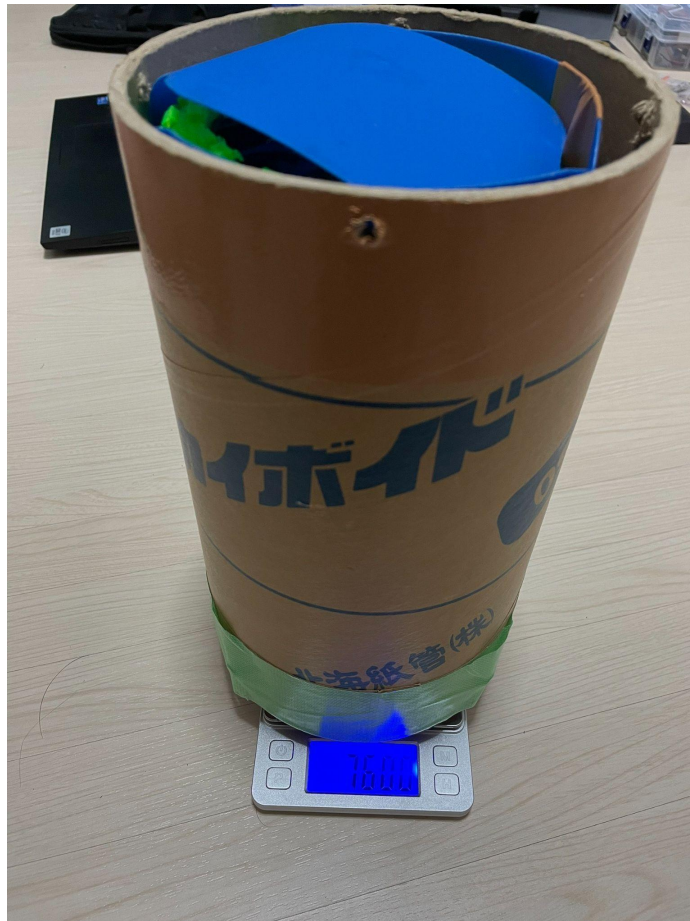
図6.1.1 パラシュートとローバー全体の総質量

- **目的**  
キャリアに収納するローバーとパラシュートを合わせた全質量がレギュレーションを満たすことを確認する。
- **試験内容**  
キャリアを乗せゼロ設定した重量計にローバー本体とパラシュートを入れ、質量がレギュレーションの1050g以下であることを満たしているか確認する。
- **結果**  
ローバーとパラシュートの全重量は760.0 gであり、質量がレギュレーションを満たしていることを確認した。図6.1.1に質量測定結果の結果の様子を示す。

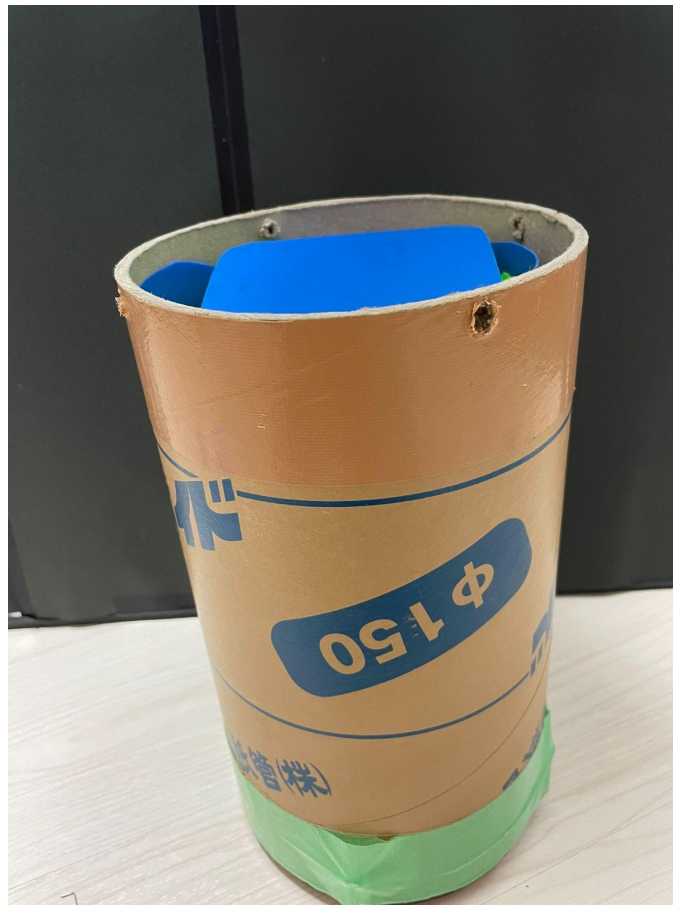
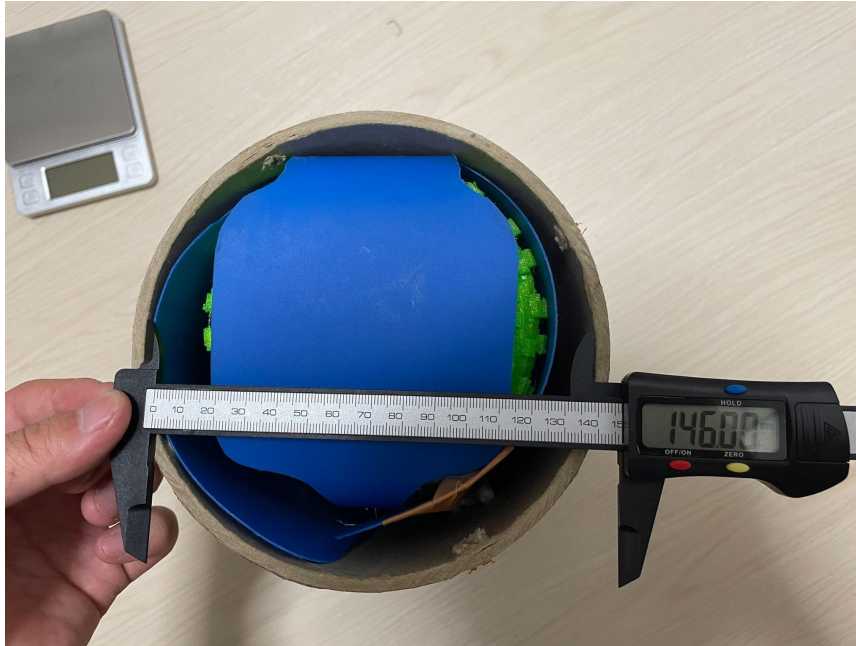
図6.2.1 キャリアへの収納確認

- **目的**  
ローバーとパラシュートを合わせた全体のサイズがレギュレーションを満たすことを確認する。また、キャリアが開いたあとローバーとパラシュートがスムーズに放出されることを確認する。
- **試験内容**  
レギュレーションの高さ240 mm, 内径146 mmを満たすキャリアを作成し、ローバーとパラシュートを合わせた全体が収納可能であるか確認する。次にキャリアを軽く振って機体とパラシュートが放出されることを確認する。放出確認を3回行い、全て放出できれば成功とする。
- **試験結果**  
ローバーとパラシュートを合わせた全体はキャリアに問題なく収納できたため、レギュレーションを満たすことを確認した。図6.2.1に収納の様子を示す。また、キャリアからの放出は3回とも問題なく行えた。

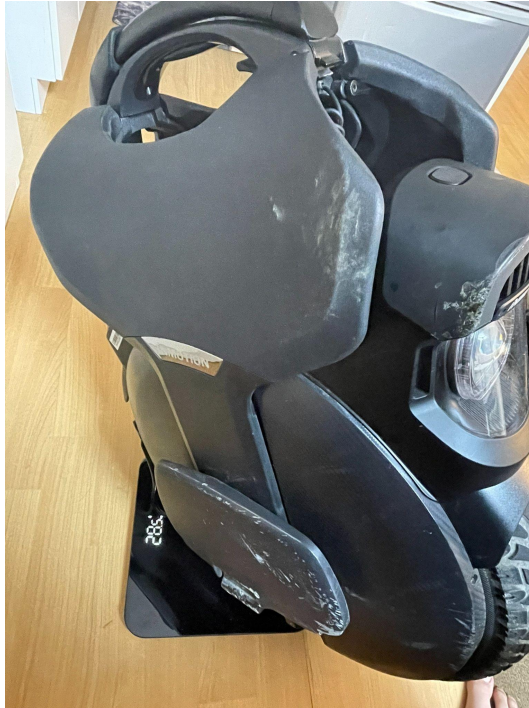
図6.7.1おもりの質量

本実験では、25~30Gの衝撃の代わりに28.5kgのおもりをパラシュートの先に吊り下げて静的荷重を与え、1 s間程度パラシュートやコードおよびエンベロープの付け根が破損せず耐えられることを確認する。エンベロープの付け根をコードに触れないように押さえて実験を行った。

実験は3回行った。それぞれの結果を以下の表6.7.1に示す。また、パラシュート、コード、エンベロープの様子を以下の動画に示す。また、使用したおもりの質量測定の様子を図6.7.1に示す。

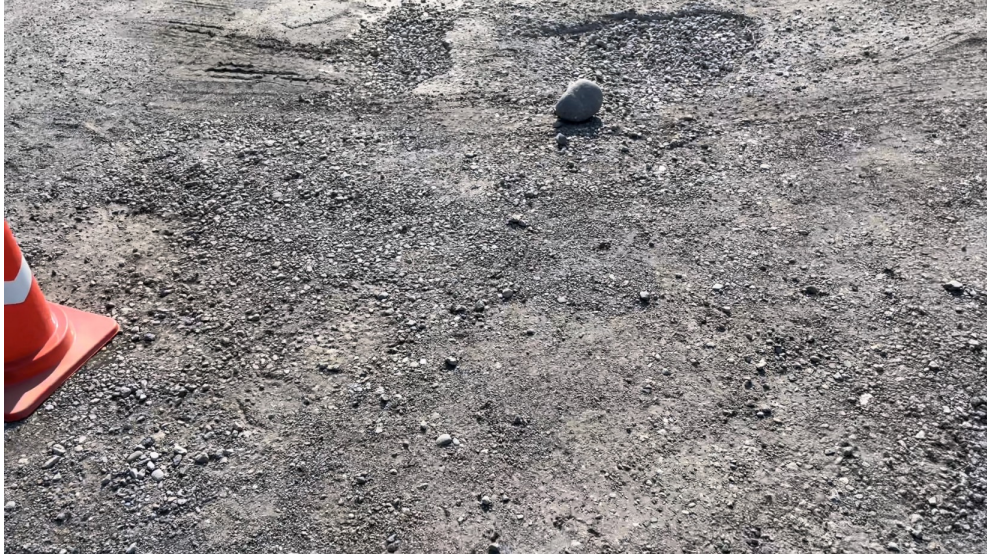
図6.12.2 路面状況

試験場所は新荒川大橋河川敷にて行った。路面状況は図6.12.2のような砂利道であり、比較的競技会場の様子に近い路面状況であると考える。

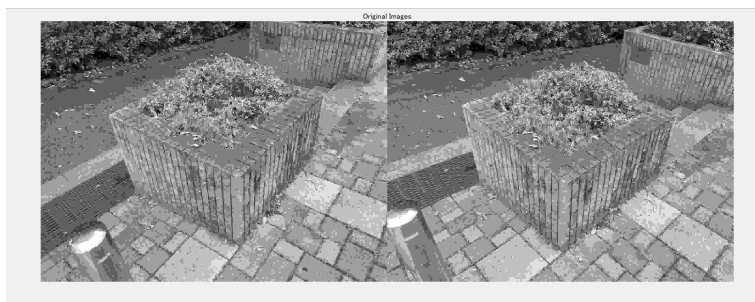
図6.13.1 圧縮した2枚の画像

iPhoneで撮影した画像を18kB(左), 19kB(右)(図6.13.1)に圧縮してPC内部で画像を処理し(図6.13.2, 6.13.3, 6.13.4, 6.13.5, 6.13.6), 3Dモデルを生成・表示するプログラムを実行させた(図6.13.7)

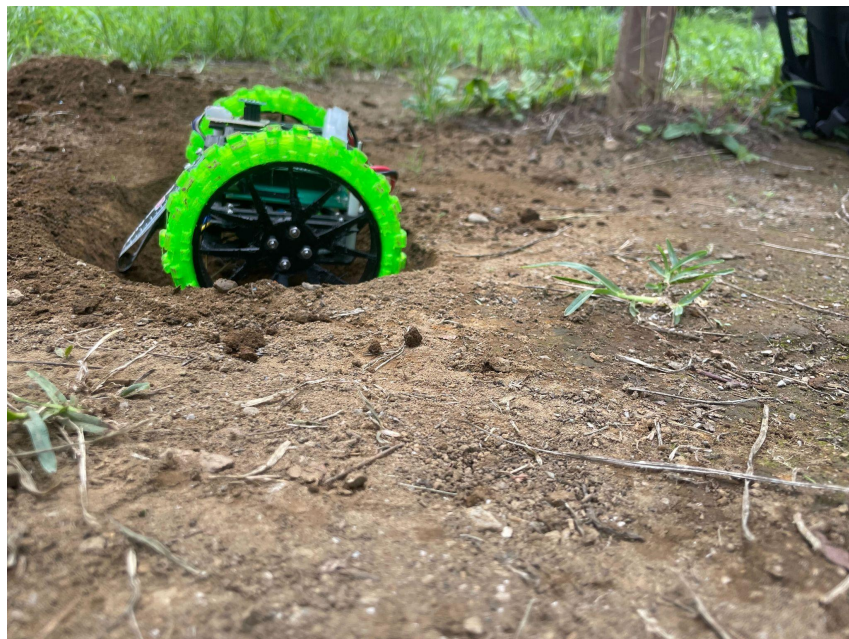
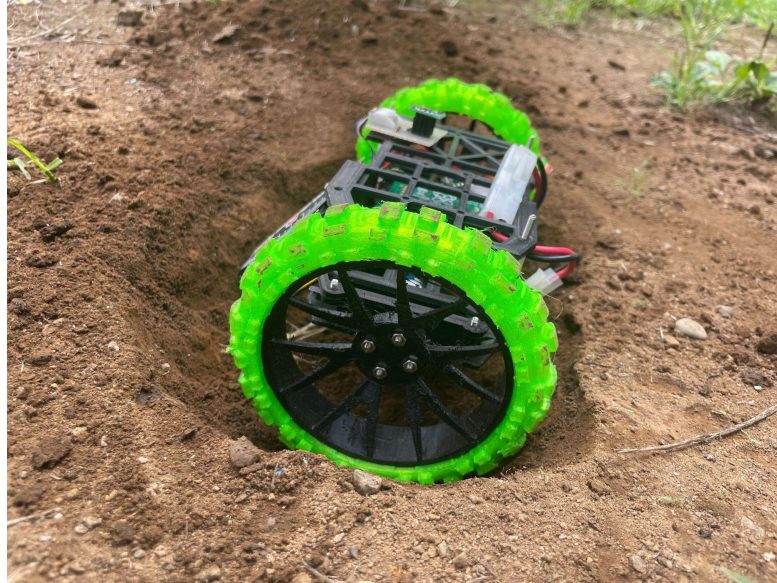
図6.18.1 両輪を埋めた様子1

下の2つの図は、機体の両輪を穴に埋めたときの様子を示し、このときの穴の深さはタイヤの半分ほどの深さであるから、タイヤの半径が63mmであることから63mmと推定される。

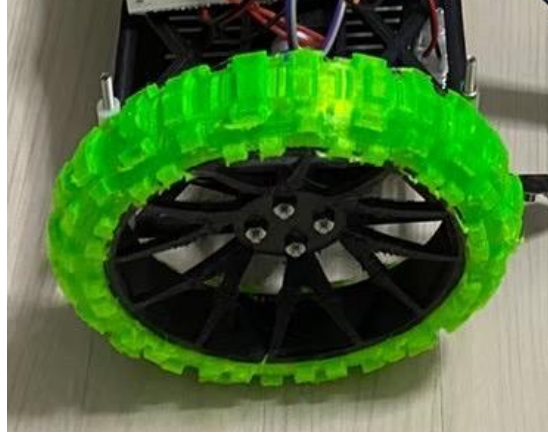
図10.1.7 TPU製ホイール+タイヤ

TPUフィラメントで作った部品は伸縮性があるため、積層方向に割れるなどの心配がない。伸縮性があっても問題がなく、かつ壊れてほしくないタイヤ部に使用した。TPU製プリント品は内部のインフィル構造設定をすることにより伸縮性をコントロールできる。また、ホイールとタイヤを着脱可能にすることにより、タイヤの形状を検証する実験効率と整備性が向上した。

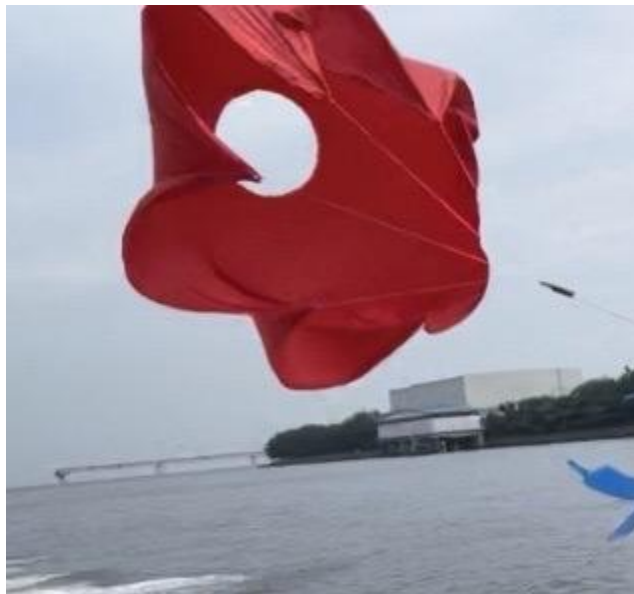
図10.1.11 パラシュートの形状

パラシュートは図10.1.11に示す形状にした。パラシュートについて1辺70cm正六角形であったが、中心に半径10cmの円形の穴を空けることにより落下が安定したためこの形状を採用することにした。視認性を上げるため色は赤色を選択した。また図10.1.12のようにパラシュート端のハトメとラインの接合部を直結びではなくスナップにすることにより糸スレによる破損を防ぐとともにパラシュートの交換が容易にできるようにした。エンベロープ上での空転を防ぐために布やすりを貼り付けた。エンベロープが開放により確実に開くようにエンベロープ内にコンベックステープをとりつけた(図10.1.13)。また現地で、ignitionのスイッチと発射台間の無線で何らかの電磁波が発生し障害となっていたと考え、エンベロープにアルミホイルテープを巻き電磁遮蔽を行った(図10.1.14)。
