# 2014 年第 10 回能代宇宙イベント最終報告書

東北大学 FROM THE EARTH

プロジェクトマネージャー 稲葉 仁

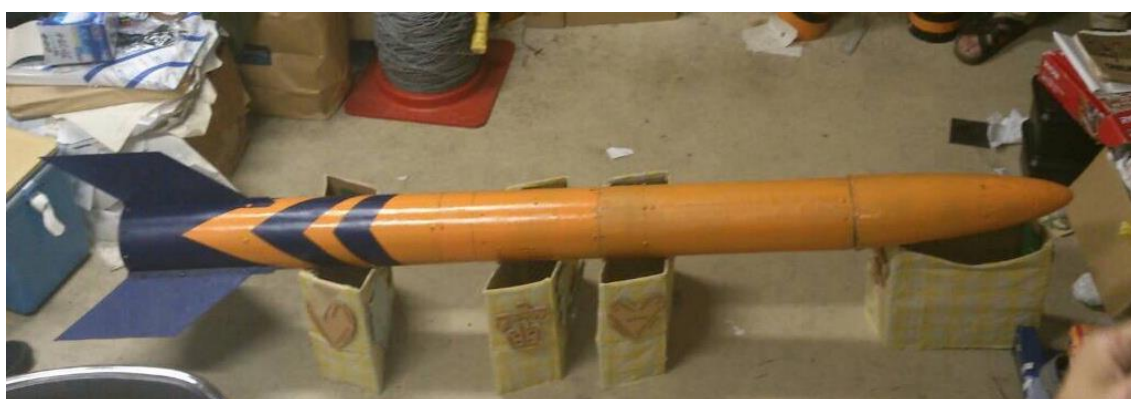
図 3.2.2 機体完成図

設計図には記されていないが、エンジンモジュール部分に酸化剤充填確認用の穴(5mm), 電子回路部分に回路操作の窓(40mm×40mm)があり、ふたを上からネジ止めすることにより開閉可能となっている.さらに電子回路部分にカメラレンズ用の窓がある.

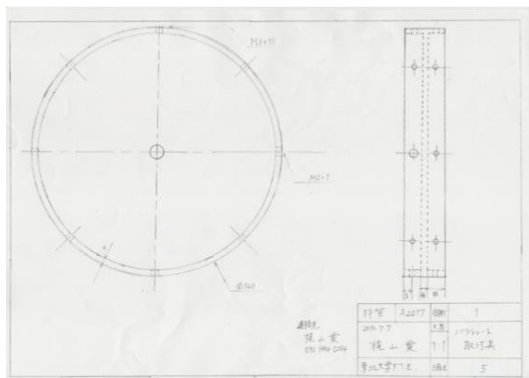
図 3.2.6 分割①

マウント①、分割①、分割②、はそれぞれ  $60^\circ$  おきに6本×上下12本のM4ネジのネジ穴が切っており、これにより機体を接続する。分割①は1カ所M5で、これはランチャラグ用である。マウント②、マウント③は  $40^\circ$  おきに9本のネジ穴が切っており、マウント②のネジ穴のうちひとつはランチャラグ用のM5で8本はM4である。これにより機体と接続し、推進系を支える。
