# 室蘭工業大学 SARD Hybrid Rocket Project

## 能代宇宙イベント実験報告書

# 分離機構報告書

2015 能代宇宙イベント報告書  
(Hybrid Rocket Project 燃焼班)

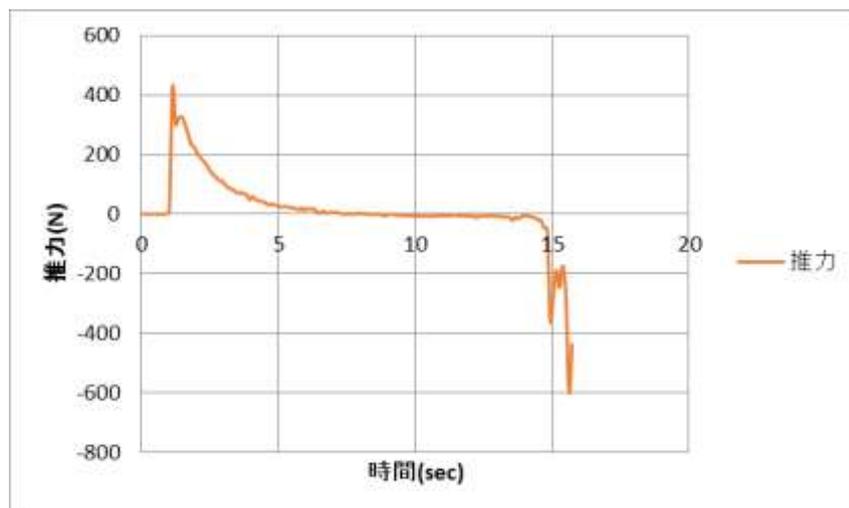
図 26. 推力-時間履歴

- h. 調圧シーケンス時の酸素充填圧力が 13.6MPa であった。これは前述のリークが原因と考えられる。目標使用圧力が 13.7MPa だったので調圧シーケンスによる減圧を行わずにそのまま使用した。
- i. 燃焼班的には GOX 加圧バルブが完全に開にならず、燃料と酸化剤の反応が適正でなかったことが原因と考えられる。バルブの開きが中途半端であったため、エンジンモータへの酸化剤流量が減り、燃焼時間が長くなった分だけ最大推力が低下したのかもしれない。しかし、アビオニクス加速度計データから運動方程式  $F = ma$  ( $F$ : 推力[N],  $m$ : 質量[kg],  $a$ : 加速度[m/s<sup>2</sup>])を用いて算出した最大推力は以下に示す通り 432.7N であり、これは過去 2 回の燃焼実験における最大推力とほとんど変わらないことから、何ともいえない。
