2013 年第 9 回 能代宇宙イベント報告書

東北大学 FROM THE EARTH

1. 実験目的

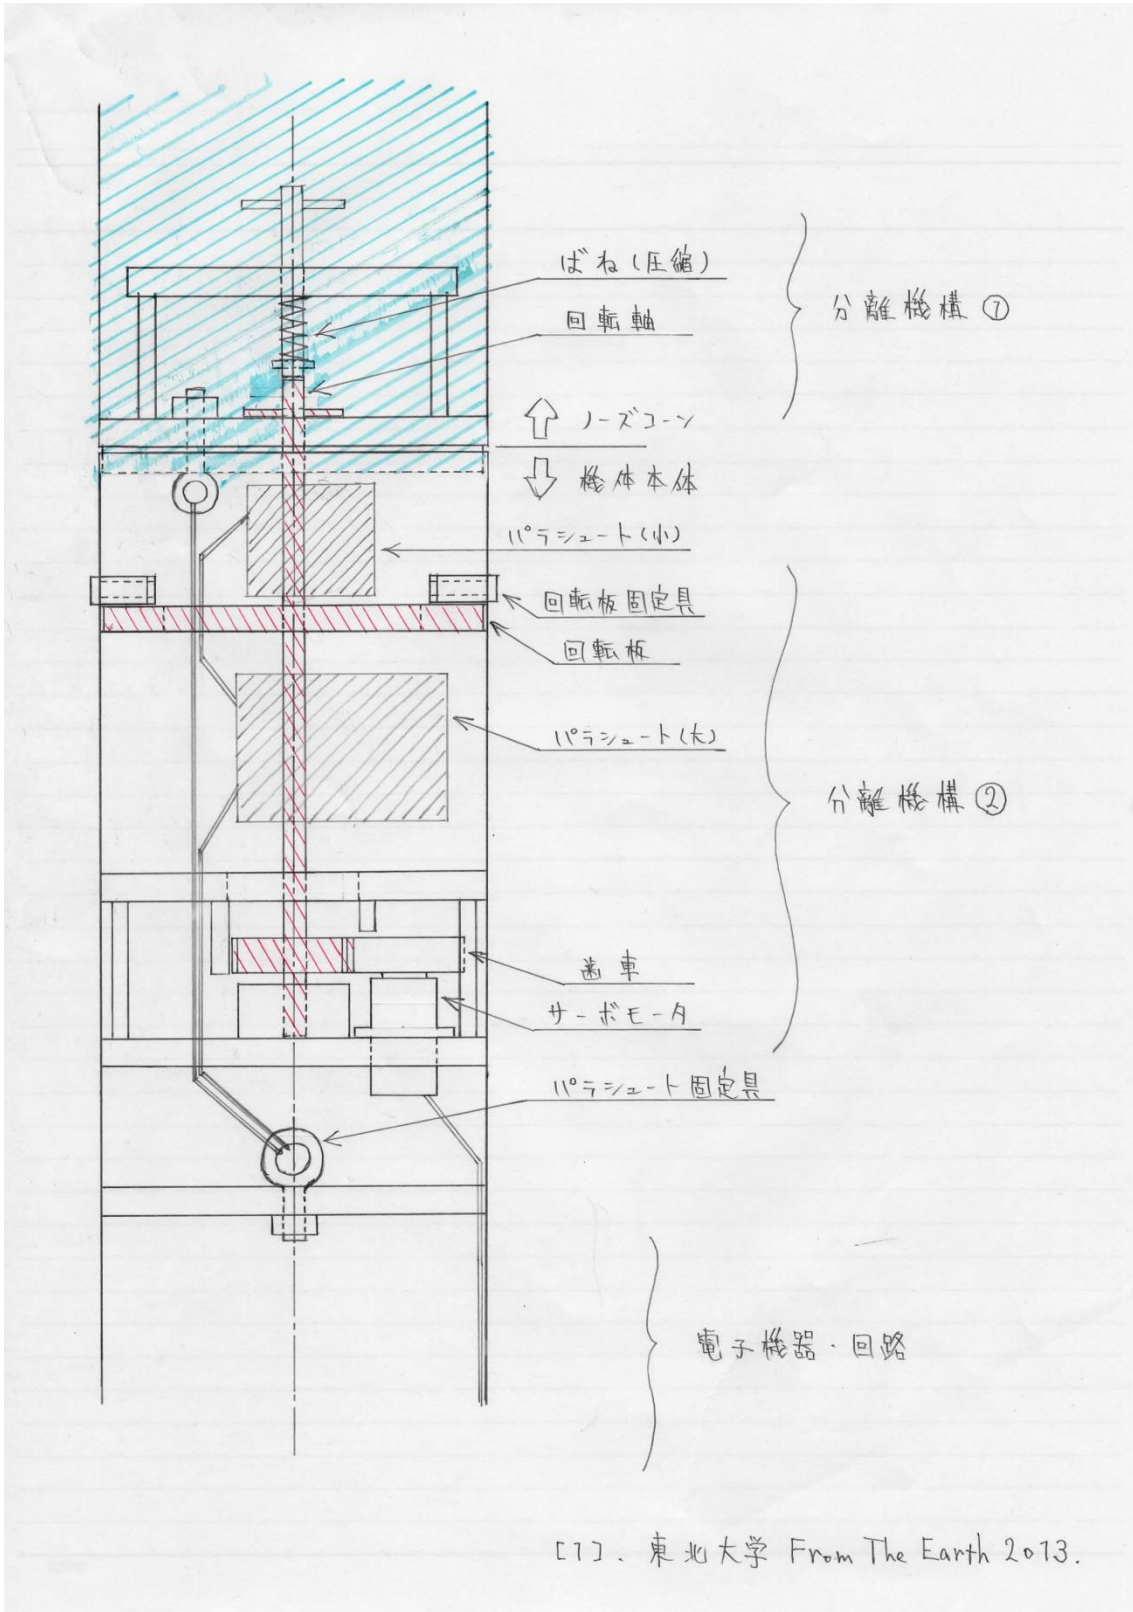
図 3.3.1 回収機構の概略図

回収機構の構造の概略図を図3.3.1に示す。ここにおける分離機構①および②の動作は、いずれも同一のサーボモータによって行われる。メインパラシュートは回転板の下部に、ドローシュートは回転板の上部に格納され、回転板と機体側面の回転板固定具、ノーズコー

ン底部のジュラルミン板と回転軸に設けられた横棒の嵌め合いおよび回転軸の回転によって上下方向への固定がなされている。ノーズコーン内部にはバネを用いた機構を設けており、サーボモータの動作によってノーズコーンが射出される。ノーズコーンの射出によってドロースhootが放出され、開傘することにより、格納されているメインパラシュートにテンションが加わるため、次に行われるサーボモータの動作によって上下方向の固定が無くなると、メインパラシュートが機外へ放出される。後述するが、今回打ち上げた **FTE-02** に格納したパラシュートおよびショックコードの配線に関して、ラインは大きく **2** 本存在し、パラシュート固定具からノーズコーンを接続するものと、パラシュート固定具からメインパラシュートおよびドロースhootを接続するものである。

さらに考えられる要因として、ドローシュートのオープニングショックおよび開傘後に加わるテンション等によって歯車の噛み合いが外れた場合、サーボモータの動作が回転系へと伝達されなくなるため、再び歯車同士が噛み合ったとしても指定の回転角度に達することなく、回転系が機体内に固定され続けるという事が発生し得る。

回収時のロケットの様子から回転系が正常に機体から外れている事が分かるので、今回メインパラシュートが放出されなかった要因としては前者が主要であると考えられる。

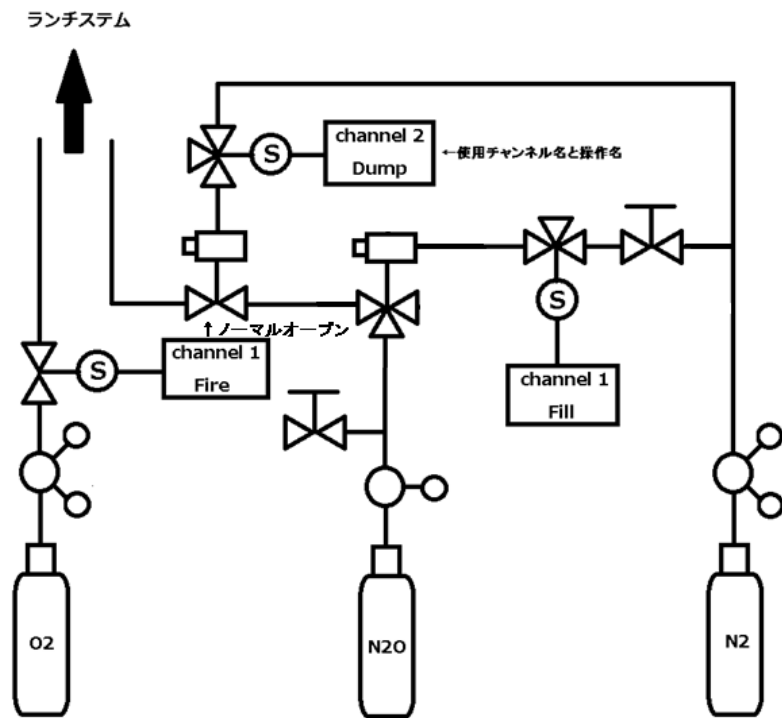
図 3.4.2.1 GSE 配管図

GSE 設置完了後、機体の搬入を待ち、ランチシステム挿入後、N2O ボンベの倒立に入ったところ、それまで正常値である 5.0MPa 前後を保っていた N2O の圧力が 8.0MPa という異常な値を示したため、作業を中断した。原因は倒立時、ブルドン管に何らかの力が加わったことによりブルドン管が破損したためと思われる。N2O の Dump 後代わりのブルドン管を用いたところ圧力は 5.0MPa を示したためブルドン管以外に異常はなかったと考えられる。このトラブルと、他班のトラブル、また他団体の打ち上げテーブル、さらにはモデルロケット甲子園との兼ね合いにより、第一回のシーケンスはいったん中止することとなった。
