HTI-32 機 打ち上げ実験結果報告書

秋田大学学生宇宙プロジェクト ASSP

2015年9月13日 提出

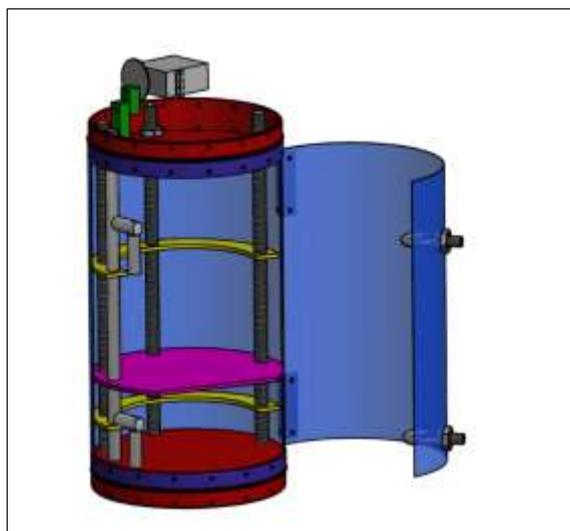
図 3.2-1 分離機構「弥生」

2015 年 3 月に実施した伊豆大島共同打ち上げ実験では、一段目に横開き式の分離機構「弥生」(図 3.2-1)を用いた。実験結果は、開傘した衝撃でパラシュートが機体から切り離され、弾道落下により着地した。一段目に搭載した缶サットが機体落下地点から離れたところで発見されたことと、目視による情報から分離動作は上空で作動したと推測した。しかし回路部の破損が激しくデータを回収できなかったことと、頂点付近に雲があった影響で途中目視での確認ができず、定めた時間で作動したかは判断することができなかった。

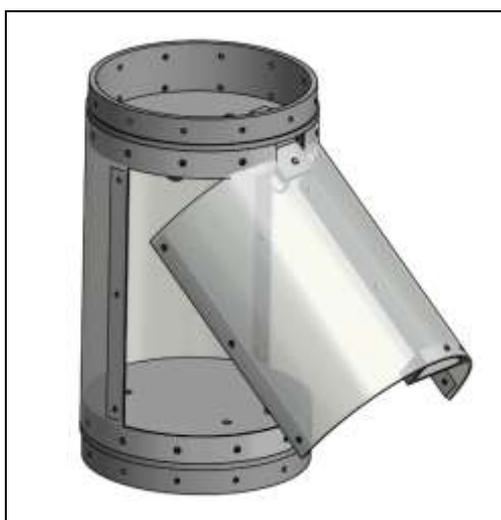
図 3.2-2 分離機構「葉月」

点火後機体は頂点まで正常に飛行し、その後はフライトピンが抜けた 7.5 秒後に分離機構「葉月」が動作する予定であった。しかし分離機構「葉月」の動作とパラシュートの放出は共に確認されず、機体は弾道落下による着地をしたことが確認された。回収時の機体の状態を図 3.2-3 図 3.2-4 図 3.2-5 図 3.2-6 に示す。

分離機構が作動しなかった原因は、機構自体の構造上の問題とパラシュートの大きさの二点にあると推測された。

一つ目に構造上の問題は分離機構の下部ロックが先に外れても、空気の圧力を受けて上部ロックの解除が妨げられていた可能性があるという点にある。地上での試験として機構に振動を与えたり機構の角度を変化させた実験は行ったが、常に圧力がかかっている状況下を想定した試験は行っていなかった。この問題の対策として機構の上端、下端にロープを結び振り回すことで似たような状況での試験が可能になる。

二つ目にパラシュートの大きさについては、今回のロケットには以前使っていたパラシュートを転用したが、大きさがロケットに合っていなかったと考えられる。分離試験最中にパラシュートが機構内に引っかかり作動しなかったことがあった。また分離機構の扉とパラシュートはロープで結ばれているため、パラシュートが内部で引っかかってしまった場合ツメのロックが解除されても扉は外れない可能性があった。今回の場合はロケットに対してパラシュートが大きすぎたため機構内部で引っかかった可能性も挙げられたことから、対策としてはパラシュートの大きさや収納方法を検討する必要がある。またパラシュートに関しての知識が皆無だったため、機体の大きさや諸々の条件に合ったものを使用できるように学習する必要がある。

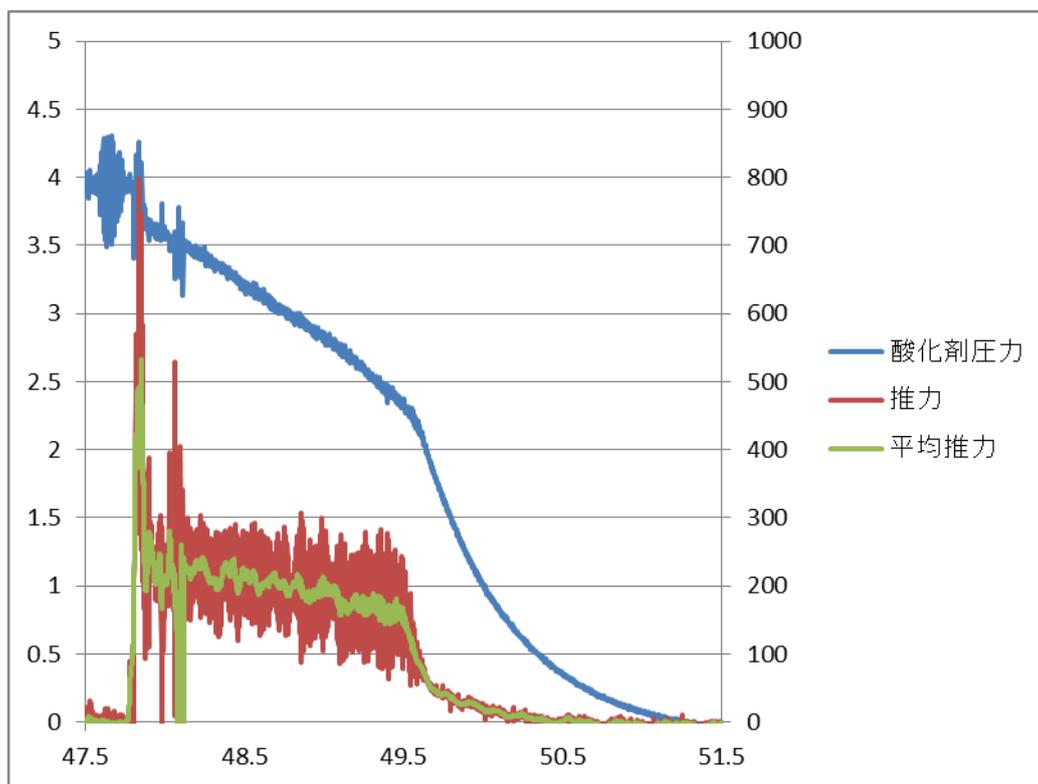
図 3.3-2 各測定値の時間推移

燃焼時間: 2.2 秒

総力積 : 370.9Ns

最大推力値: 798.1N

平均推力:168.6N

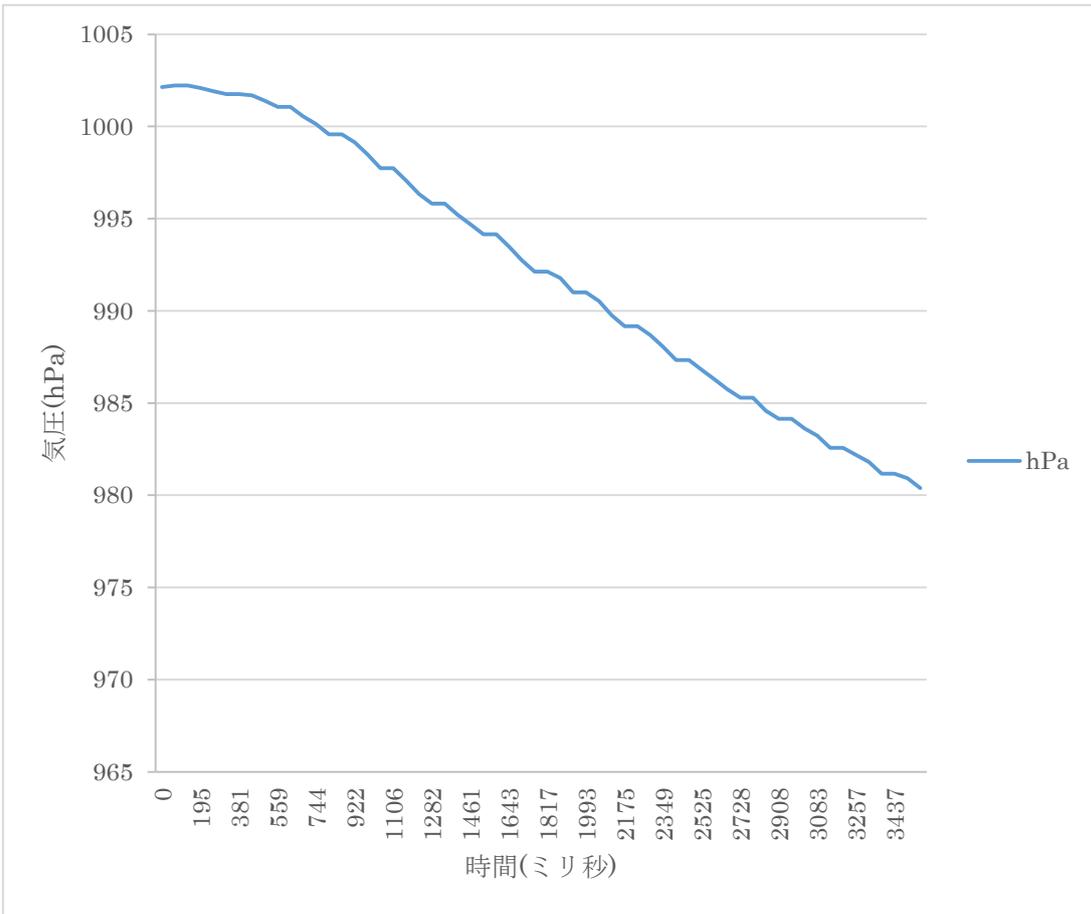
図 3.4-3 気圧データ

今回の打上げでは Micro SD によるデータの取得が Micro SD の破損のため出来なかったため、途中まで取得できた無線データを用いて解析を行った。以下に気圧データと加速度・ジャイロデータを示す。取得出来たデータは打上げから約 3.5 秒程度であった。

取得した気圧データを用いて、高度を算出した。最後にデータが取得された 3.554 秒時の気圧は 980.392[hPa]、地上気圧 1002.144[hPa]、地上気温 24[°C]を用いて到達高度は 190.4779[m]と算出された。算出に使用した式は以下に示す。

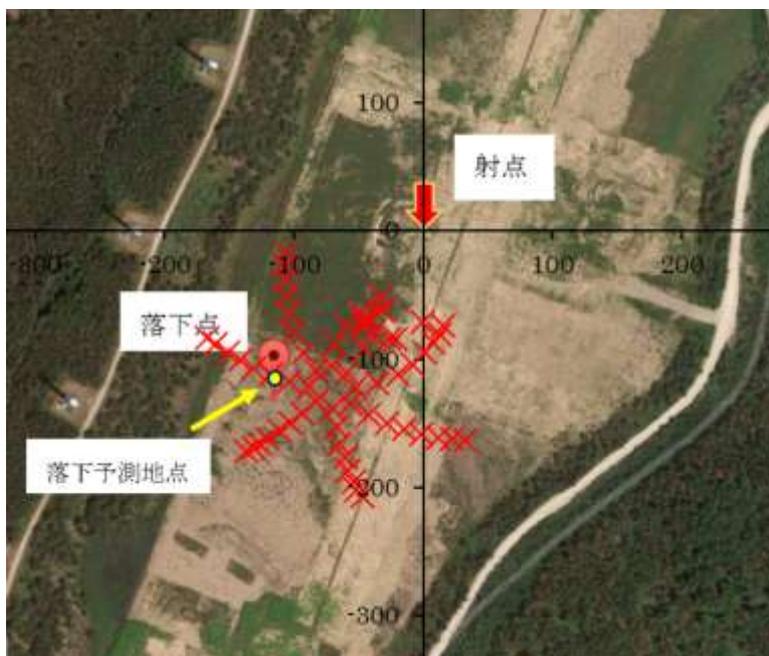
図 3.5-4 予測値と実測値の比較

打ち上げ当日(8月14日9:56時点)の風向風速は、東に吹く風3.1m/sであった。シミュレーション結果で東に吹く風3m/sに対応する地点は、図3.5-4に黄色丸(●)で示した。図3.5-4からもわかるように、予測値と実測値の誤差は非常に小さく、危険の伴う弾道落下においてその落下地点をほぼ正確に想定できていたとみなすことができる。
