第 11 回能代宇宙イベント結果報告書

団体名：芝浦衛星チーム

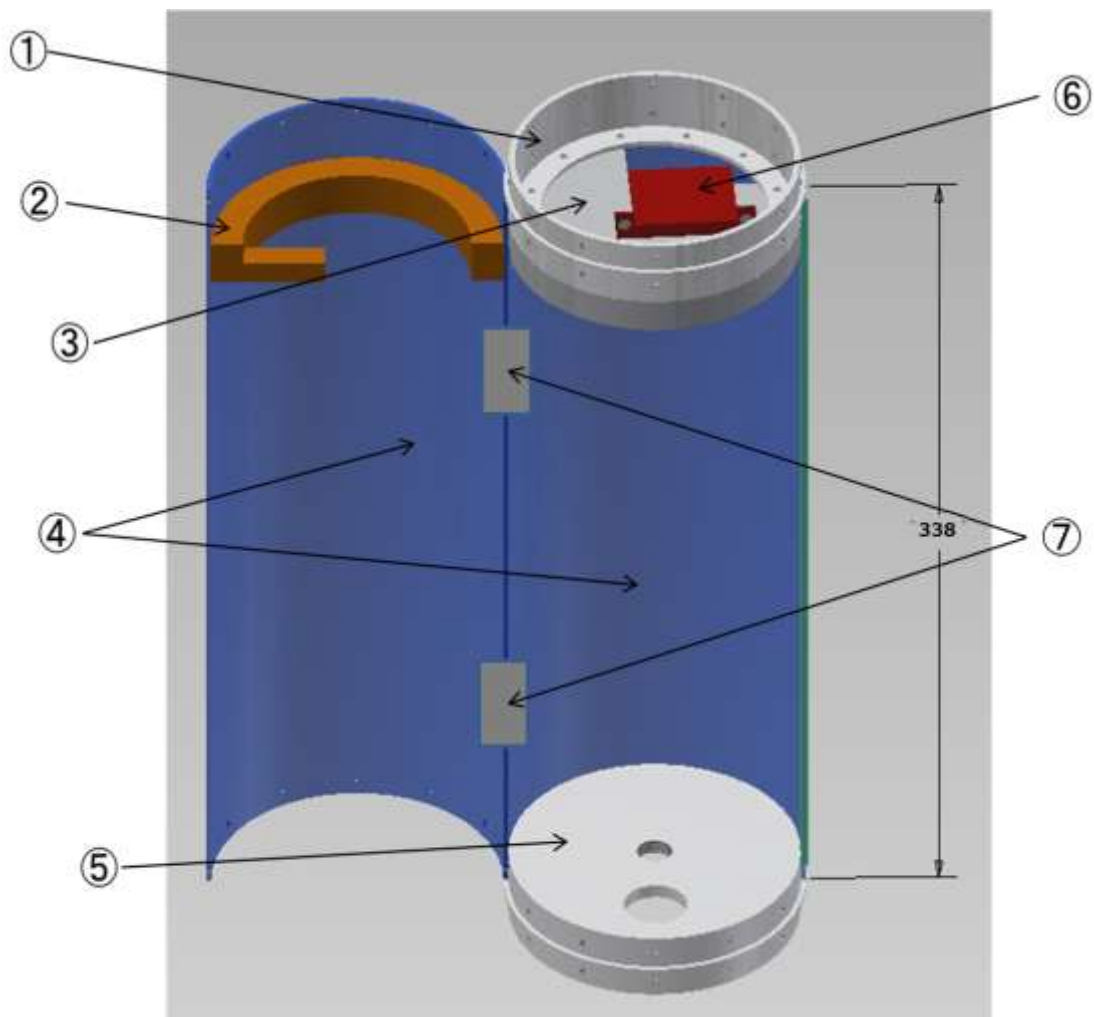
図 3.2.1 全体構造

本実験では、展開機構の発射判定が正常に働かず、パラシュートが開傘しなかったため、減速しなかった。

検討の必要があることとして、自団体による GSE 運用や打上実験により、発射判定を得る訓練を重ねることが挙げられる。

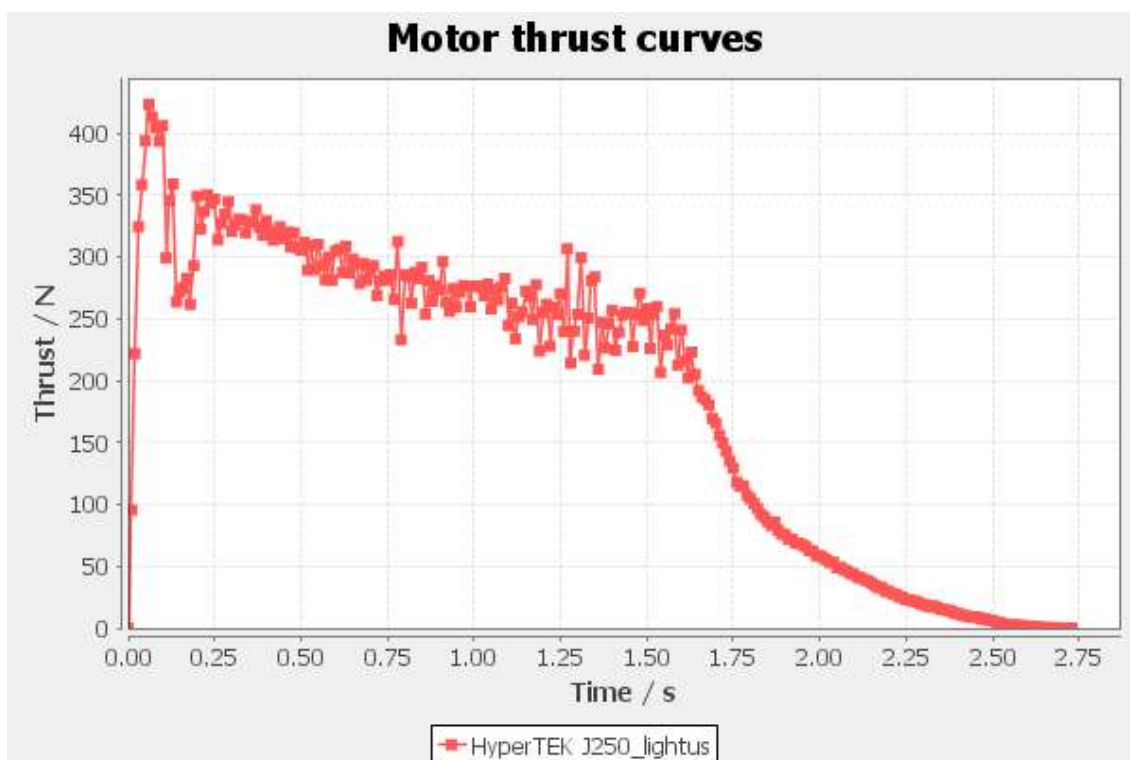
図 3.3.2 地上燃焼試験の推力時間履歴

今回のフライト試験の結果について特筆する点は、燃焼開始時に黒煙が排気されていたことである。また、打ち上げ動画からもランチャ離脱直後の予期せぬ姿勢変化が確認されたため、この現象は燃焼不安定によるものであると推察する。回収後モータの解体を行った際の燃料の消費量は 40g であることがわかり、地上燃焼試験のデータとおおむね一致していた。また、打ち上げ直前に N₂O ボンベ内圧力が上昇したため、冷却により圧力を下げた。ここから推察できることは燃焼室圧力が既定の圧力に達せず、推力が設計値通りに発生しなかったことから不安定な燃焼および飛行時の予期せぬ姿勢変化を誘発したということである。

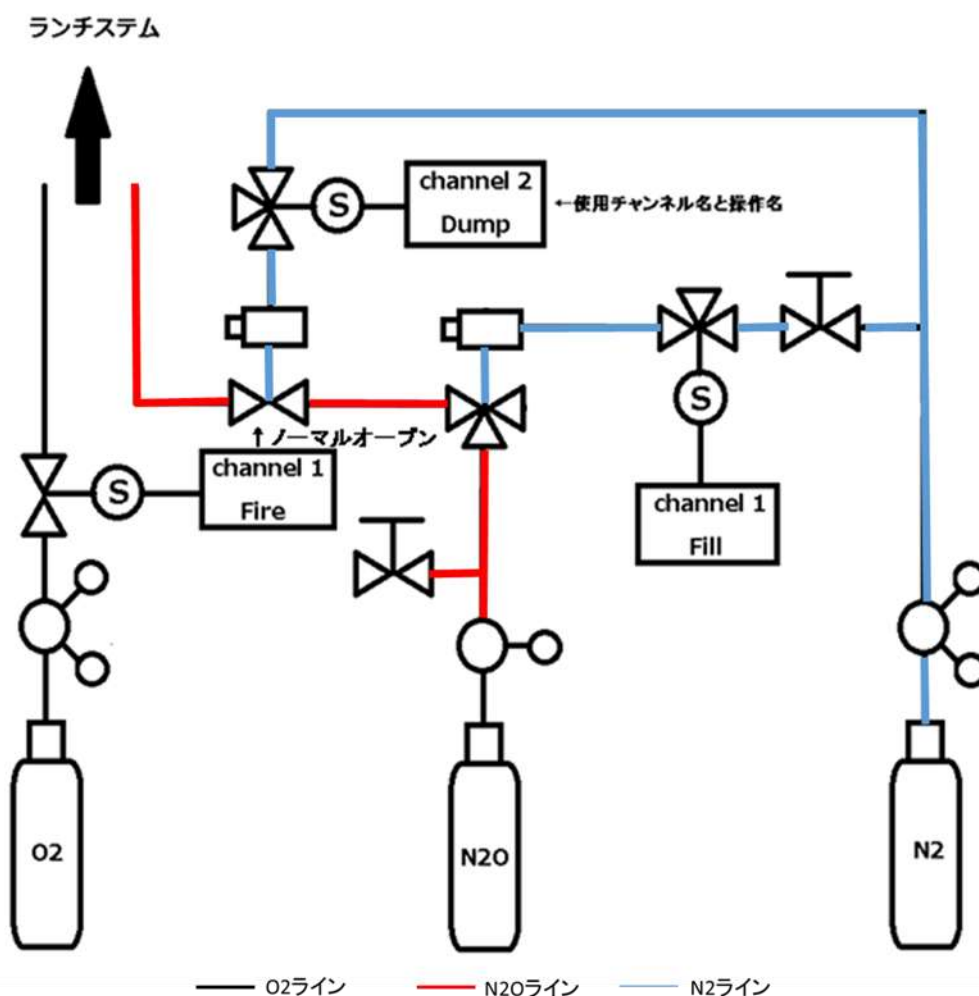
図 3.4.1 配管の概略図

運用結果	
いくつかのトラブルが発生したが、発射予定時刻から30分後打上げに成功した	
問題点	対策
N ₂ ラインにリークが発生	原因をチューブ接続の不備と判断、再接続し解決
N ₂ Oの圧力が高い	氷水で冷却し解決
充填時にノズルからN ₂ Oが流出	原因を固定タップのゆるさと判断、増し締めし解決

- O₂レギュレータの不良により、O₂による火炎の成長が正常に行われなかった。
- 使用したバッテリーの電圧の影響により、イグナイタで発生させた火種が小さかった。
