ARLISS2012 報告書

TEAM:SABRO

私たちは、「気象観測をし、地表探査する」惑星探査機を開発し、ARLISSにて打ち上げた。この報告書では、ミッションステートメントとサクセスクライテリア、開発した機体の特徴、打ち上げの結果、今後の課題を主旨として、最後にメンバーの感想を報告する。

自律制御を用いた惑星探査および超小型探査機との中継通信

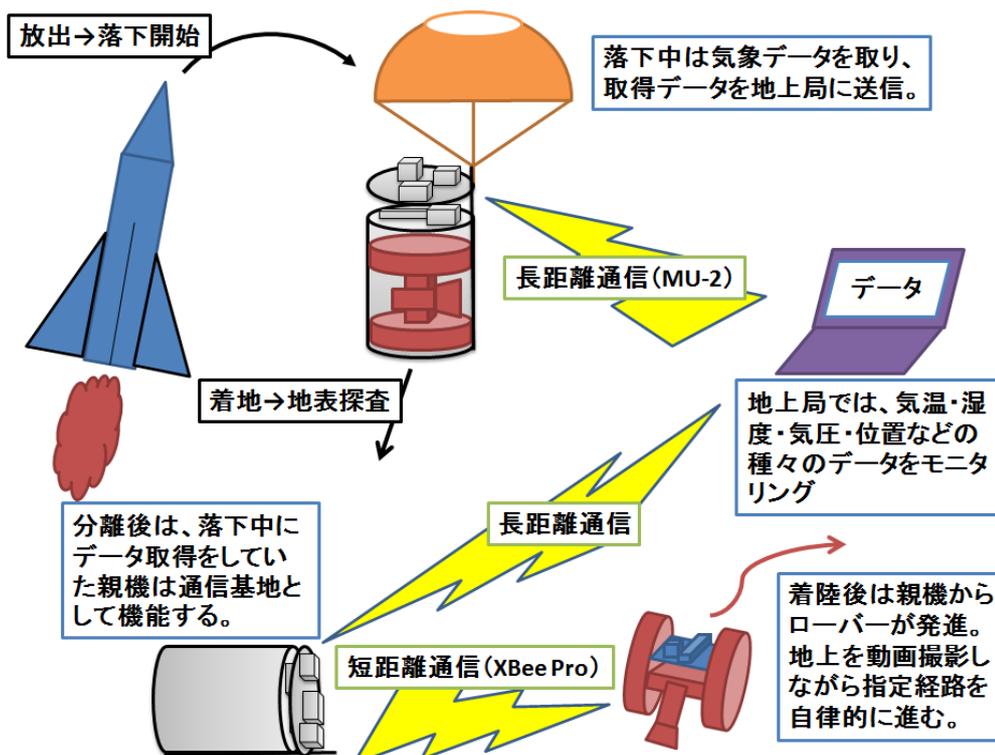
図1：ミッション概要

まず、ロケットから放出された Cansat は展開されたパラシュートで減速しながら落下する。落下時には気象観測として、気圧・湿度・気温のデータを取得し、取得したデータは地上局にダウンリンクする。また、このとき GPS からのデータも同時に取得しダウンリンクする。

着地後は親機から子機が分離し、子機が地表を探索する。地表探索は小型カメラを用いて動画を撮影することで行う。また、子機の取得した GPS データはまず親機に送信され、その後親機が地上局に子機の GPS データを送信するという中継通信を行う。通信距離は親子間は短く、親地上局間は長い。親機は分離後、通信基地として機能する。

ミッションの概要を図1に示す。

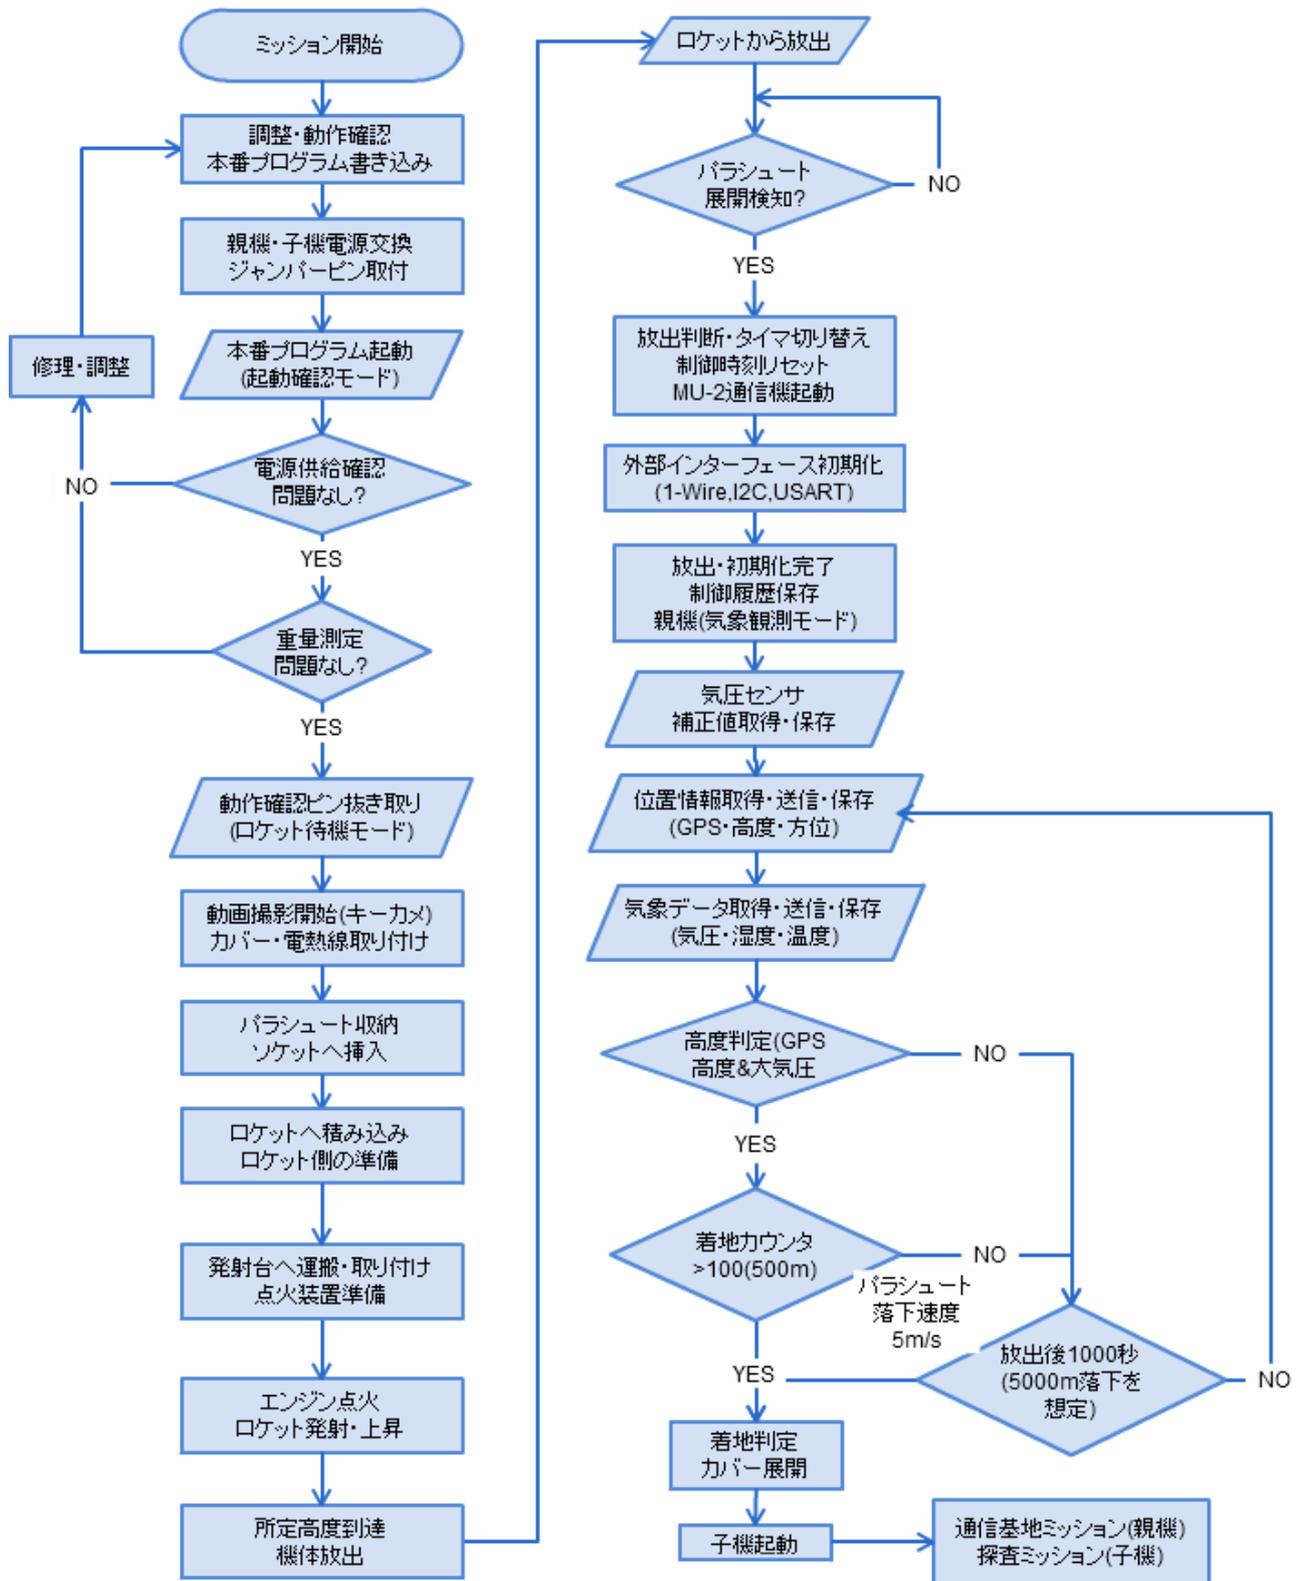
図2：ミッション開始~分離までのミッションフローチャート

図 2、3 にミッションのフローチャートを示す。

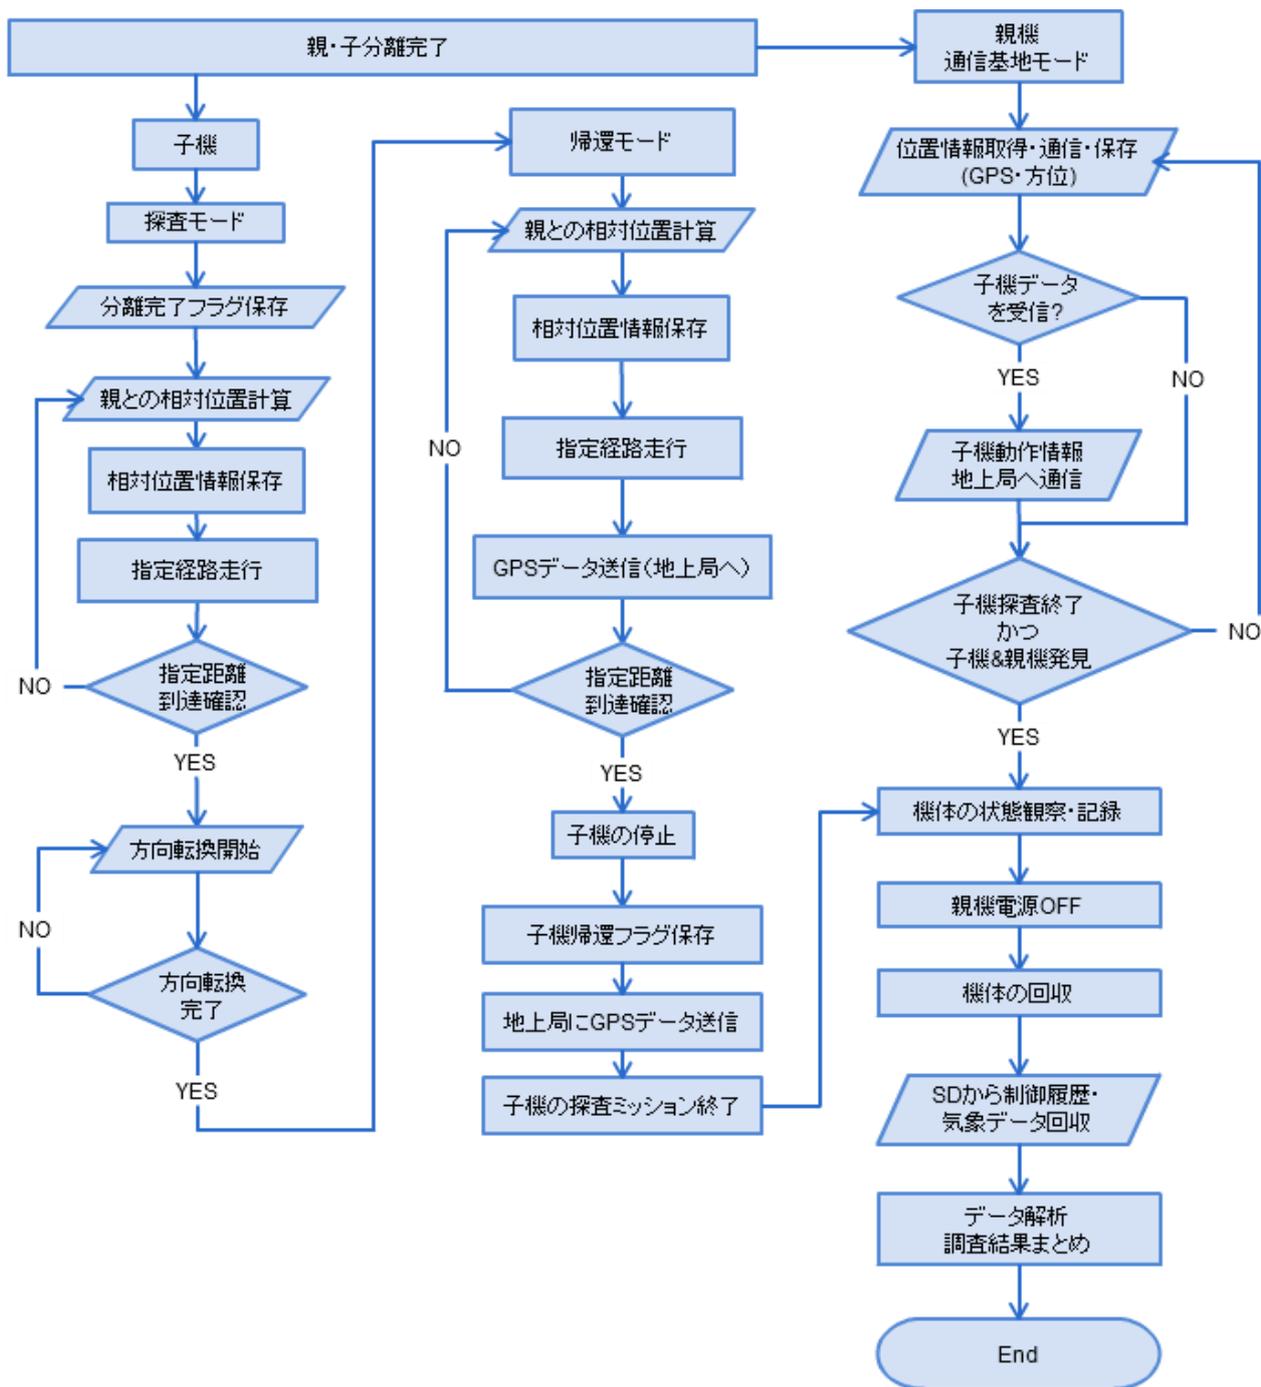
図3：分離～ミッション終了までのミッションフローチャート

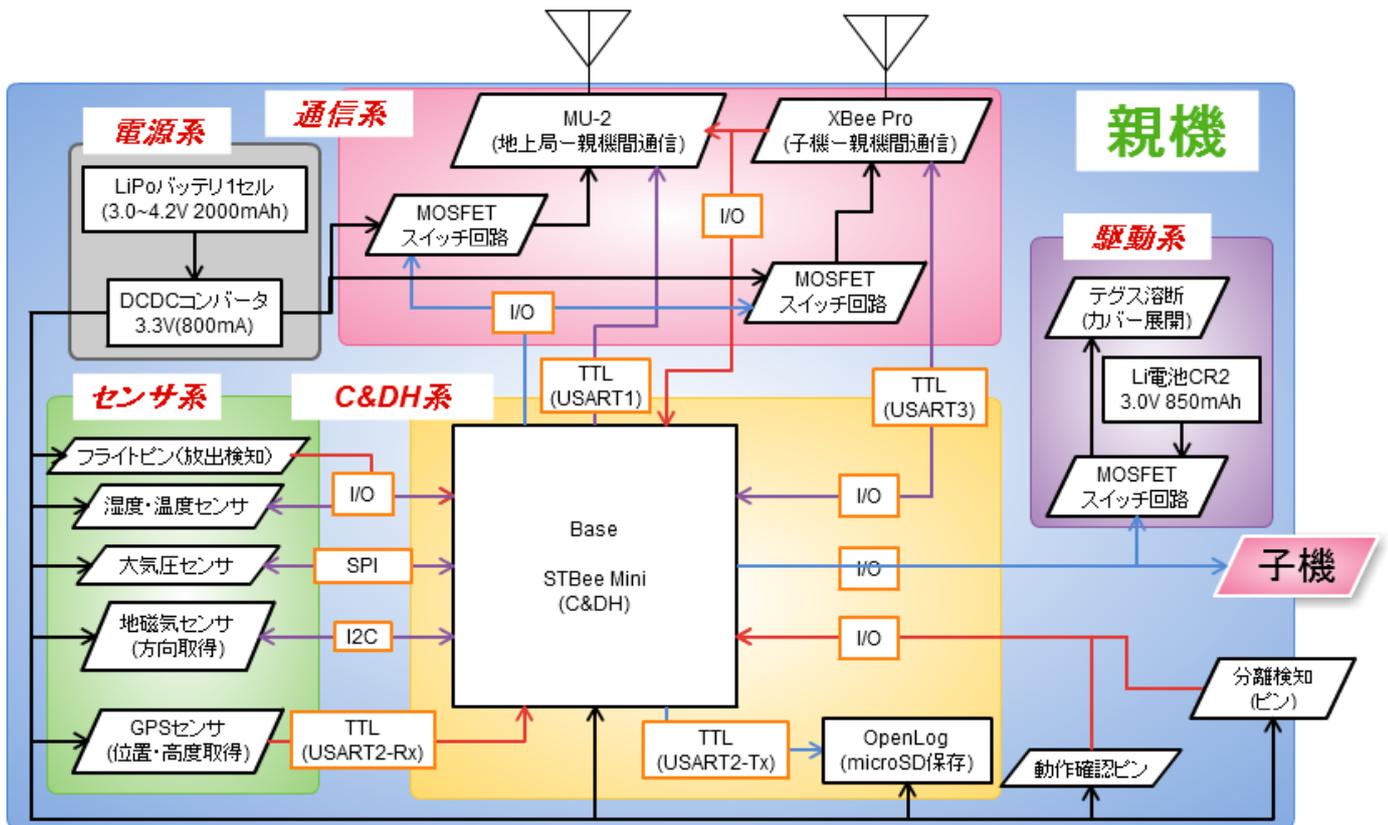
図4：親機のシステムダイアグラム

図 4～6 にシステムダイアグラムを示す。それぞれ順に親機、子機、地上局のシステムダイアグラムとなっている。また、図 7 には作成した機体の外観を示す。図 7 は左が打ち上げ前の親機と子機とパラシュートを詰めた状態で、右が子機の全体像である。

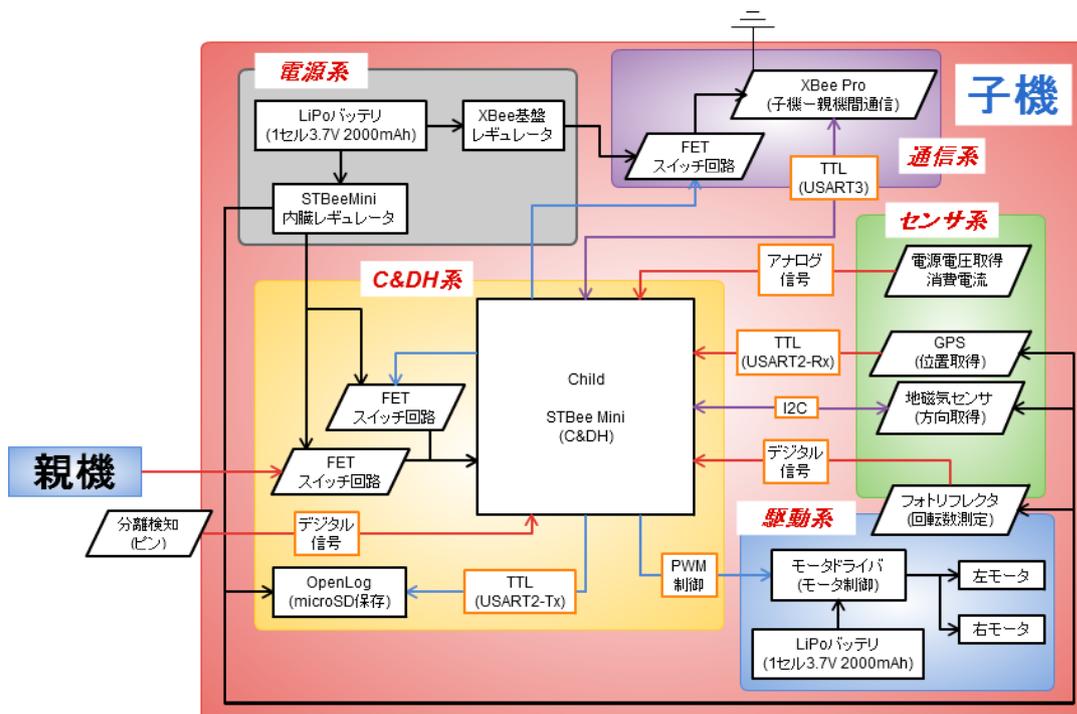
図5：子機のシステムダイアグラム

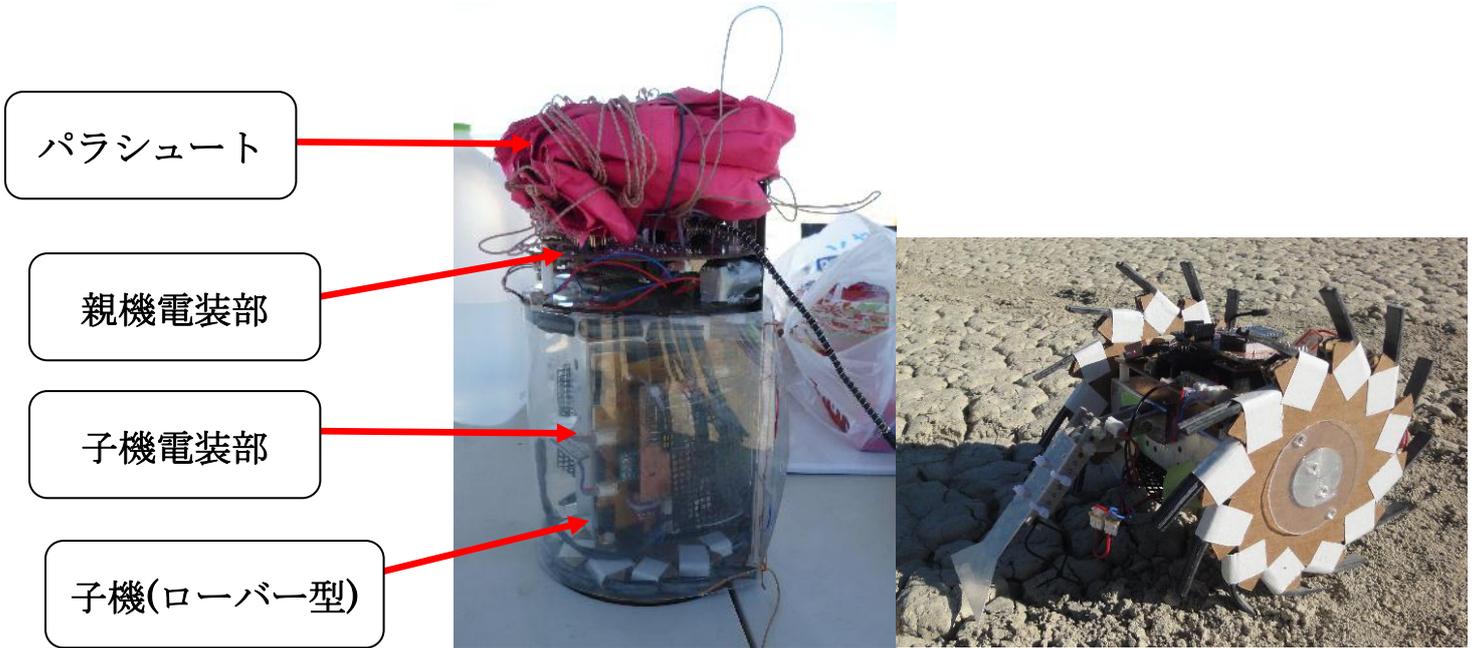
図7：機体外観

子機はローバー型で、図 7 の右側のような構造となっている。二輪駆動の主にモータ・タイヤ・スタビライザと支持部から構成されるローバーである。この機体の主な特徴は軽量化・小型化のために、車輪部の材料には強化ダンボールを用いていることと、ゴム板を車輪先端に取り付けることで、段差に引っかかって登ることができるようにし、走破性を向上させる設計となっていることである。

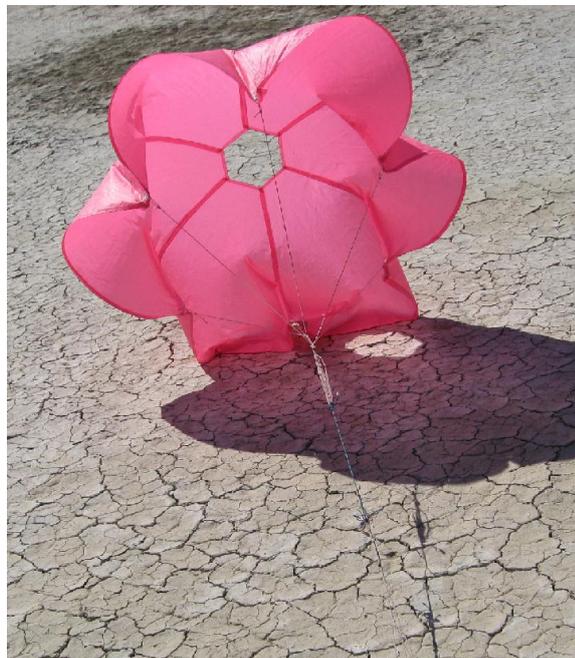
図8：パラシュートが開いている様子

図8に制作したパラシュートを示す。パラシュートは自作であり、図9のように生地から正三角形を6つ切り取ってミシンにて縫合し、中央は穴の開いた形状をしている。材料にはリップストップナイロンを用いている。落下試験などを多く行い、信頼性の高いパラシュートであったため、ARLISS本番でも問題なく展開し、十分に減速した機体の着地ができた。

チームの中では親機の構造系とパラシュートを製作を担当した。パラシュートに関しては投下試験、本番を通して、破損および CanSat の自由落下が発生しなかったのでかなり信頼性の高いものが作れたと思う。しかし、CanSat の大きさに対して最適なものが作れたかどうかは不明であるので、やはり時間があれば、計算だけではなく、さまざまな形状で投下試験を実際に行うべきだと思う。

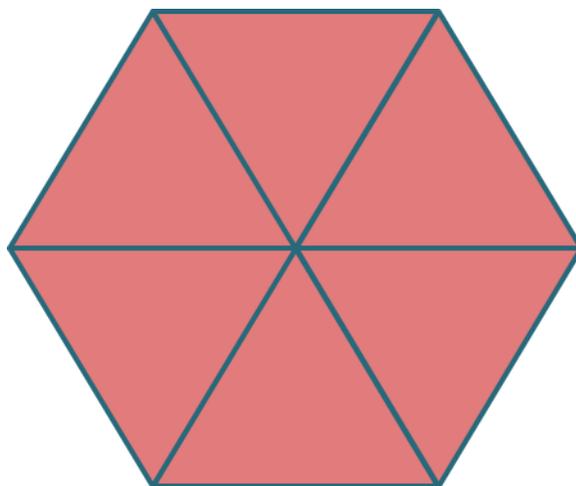
図9：自作パラシュート

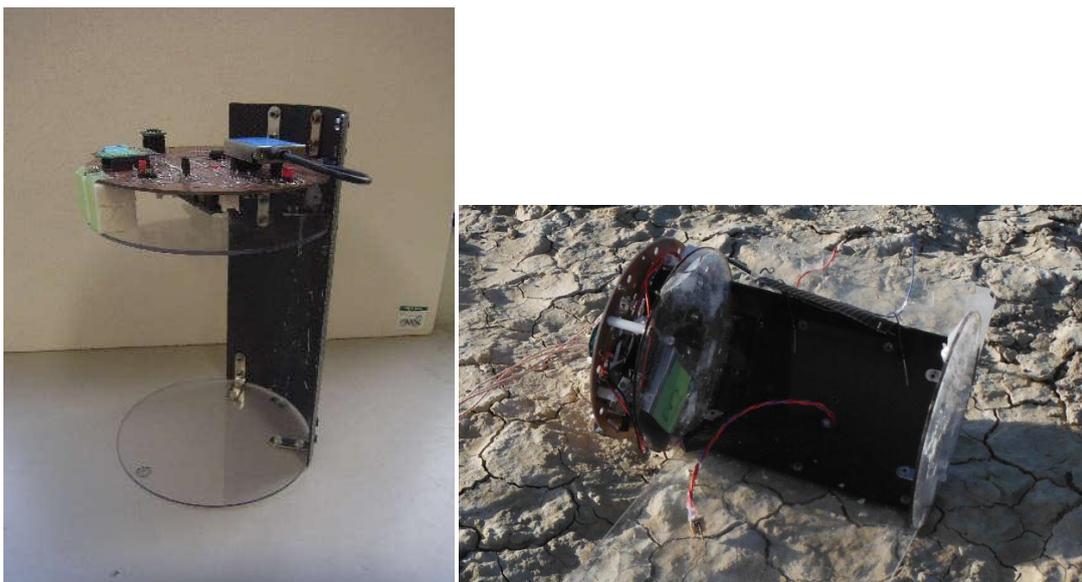
図10：親機構造

図10は開発した親機の構造であり、図11はその概念図である。CFRPパイプを3分の1にカットしたものにステンレスのL字金具で基板とポリカーボネート円板が取り付けられている。ゆりかごのような構造をすることで、子機の保護と分離の両立ができるようにした。また、カバー展開時に子機が親機から飛び出

して、ローバーの発信する方向に親機が存在してしまうのを防ぐために、飛び出し防止の工夫がされている。

親機の構造は強度の面で ARLISS 直前まで不安要素が残ってしまった。具体的には、当初、プラスチック製 (RENY) のボルトを使用していたのだが、落下時の衝撃での破断が多発したので最終的に低頭の金属ボルトに交換した。プラスチック製のボルトは軽量化のために選択したのだが、クリティカルな部分には安全率の高い部品を採用しなければならないことが分かった。構造の不具合はチーム全体の進捗にかかわるので、優先して対処したほうがいいと思う。

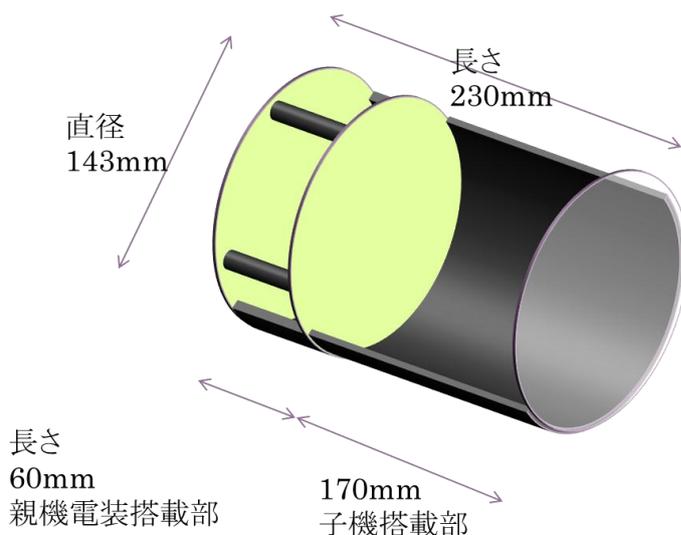
図 1 1 : 親機概念図

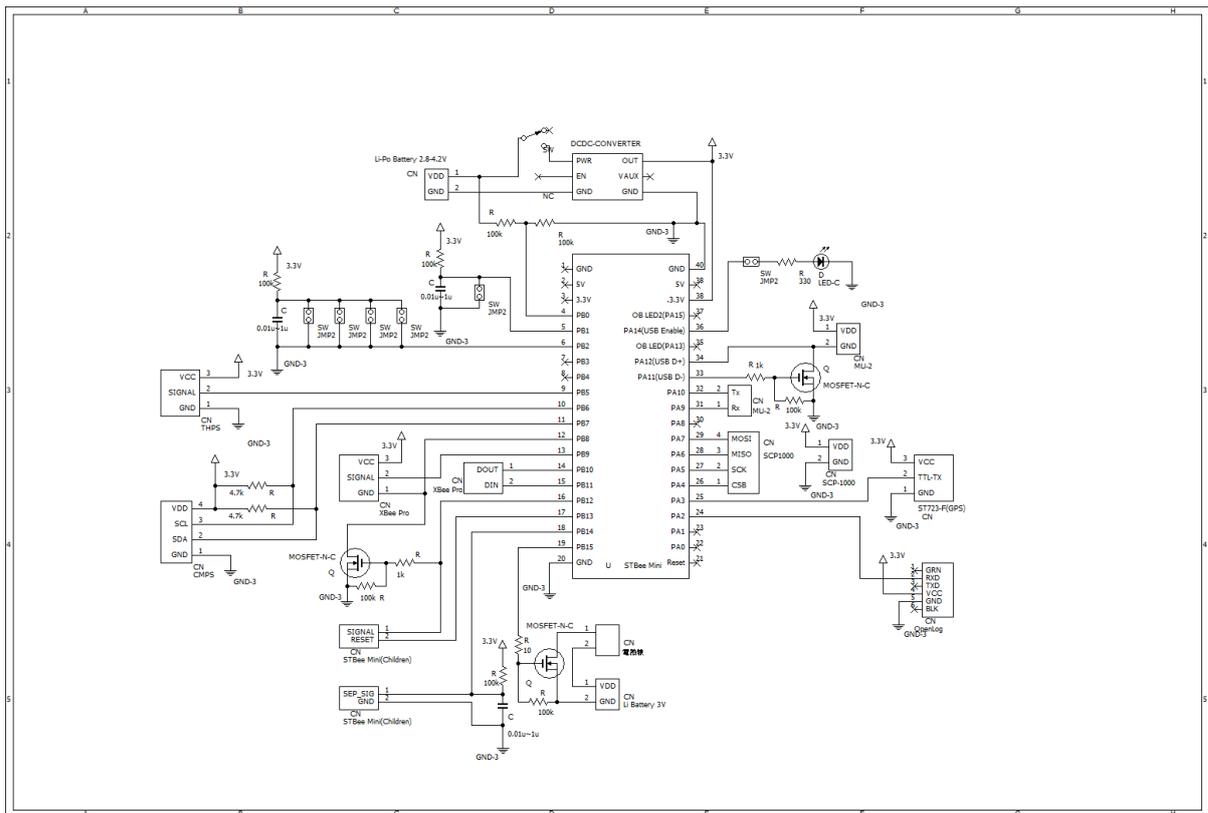
親機と子機の回路図を図 12～13 に示す。マイコンには STBeeMini を用いて、電源は LiPo バッテリーを DCDC コンバータで 3.3V に変換して供給している。

親機には、主なセンサとして

- 気圧センサ (SCP1000-D01)
- 湿度センサ (Grove - Temperature and Humidity Sensor Pro)
- GPS (GT-723F)

図 12 : 親機の回路図

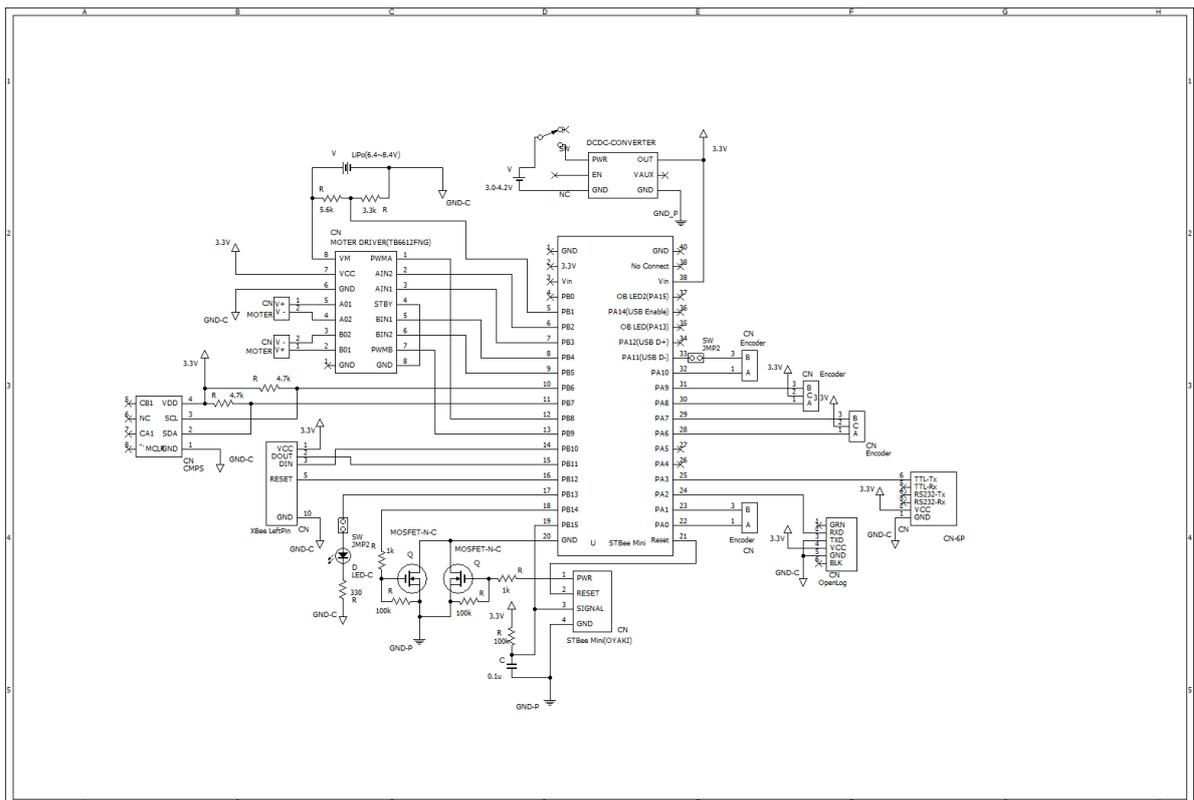
を搭載している。子機には主に、

- GPS (GT-723F)
- デュアル・モータードライバ (TB6612FNG)

が搭載され、それぞれにはデータを保存するための OpenLog と MicroSD カードも搭載されている。

また通信機として、XBeePro、MU-2 を用いている。

図 13 : 子機の回路図

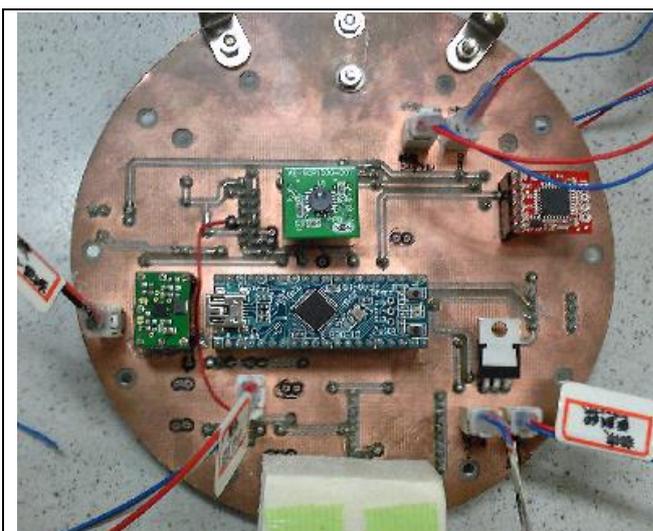
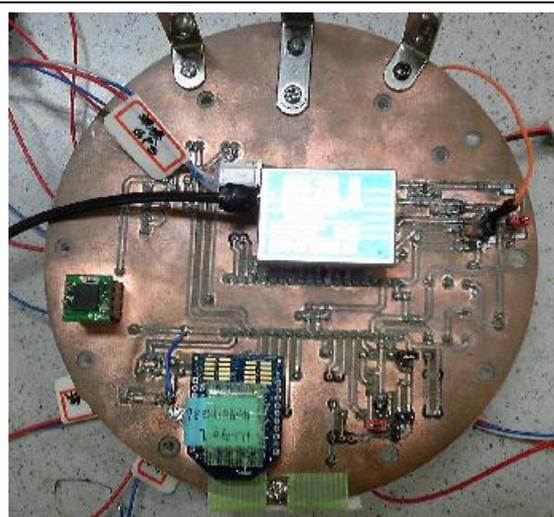
基板は基板切削機を用いて制作した。実際に制作したものを図 14～15 に親機のを、図 16～17 に子機の基板を示す。

図 1 4 : 親機電装の切削基板 (下側)

図 1 5 : 親機電装の切削基板 (上側)

コネクタに関して、つまみ付きの外れにくいものを選択したが、実際も外れにくいですが、取り外しが大変で、外すときの衝撃で、切削基盤上のコネクタのランドが剥がれ断線し、故障を起こすことが多く、大変悩まされた。つまみがなくても、コネクタの

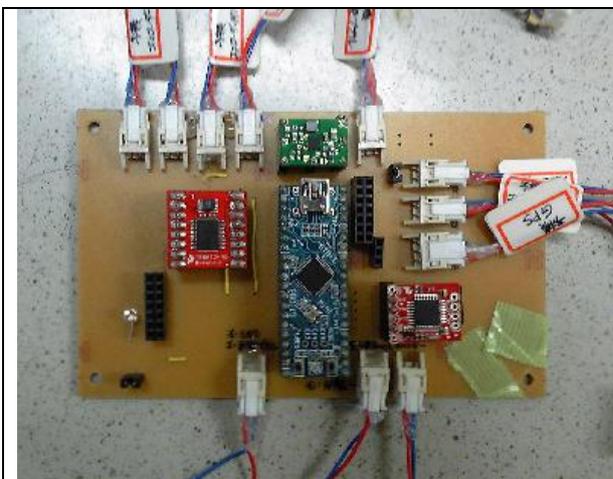
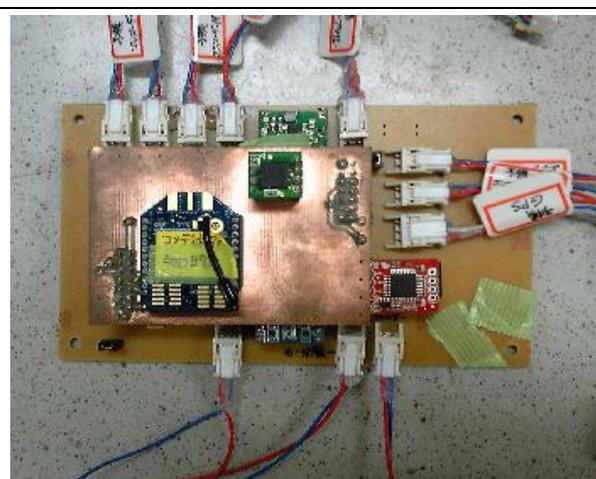
図 1 6 : 子機電装の切削基板 (下段)

図 1 7 : 子機電装の切削基板 (上段)

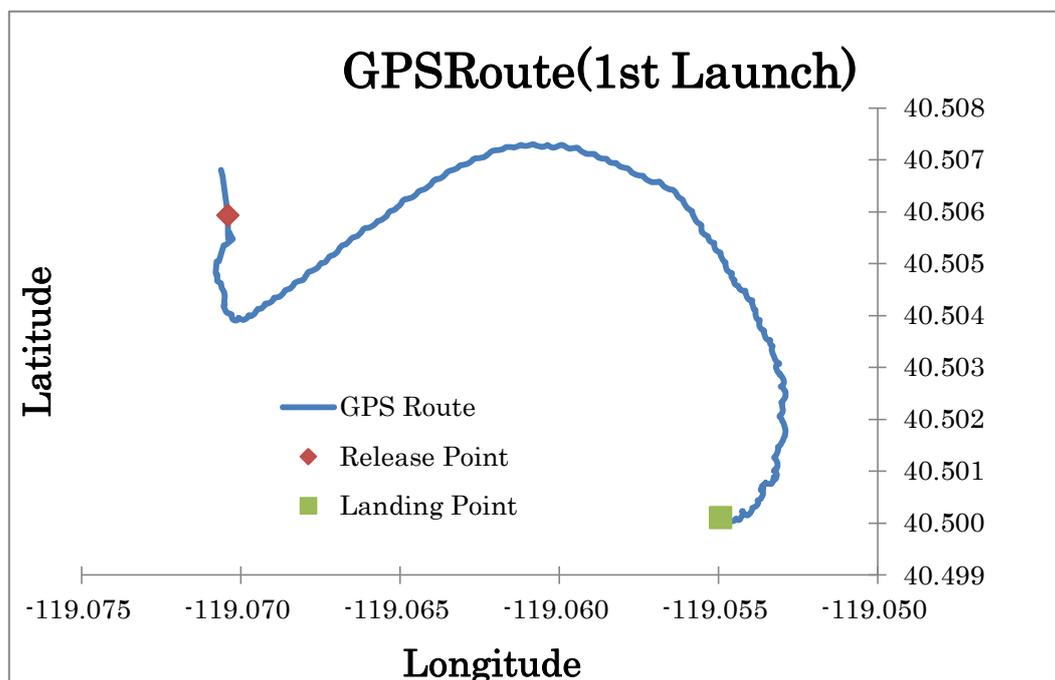
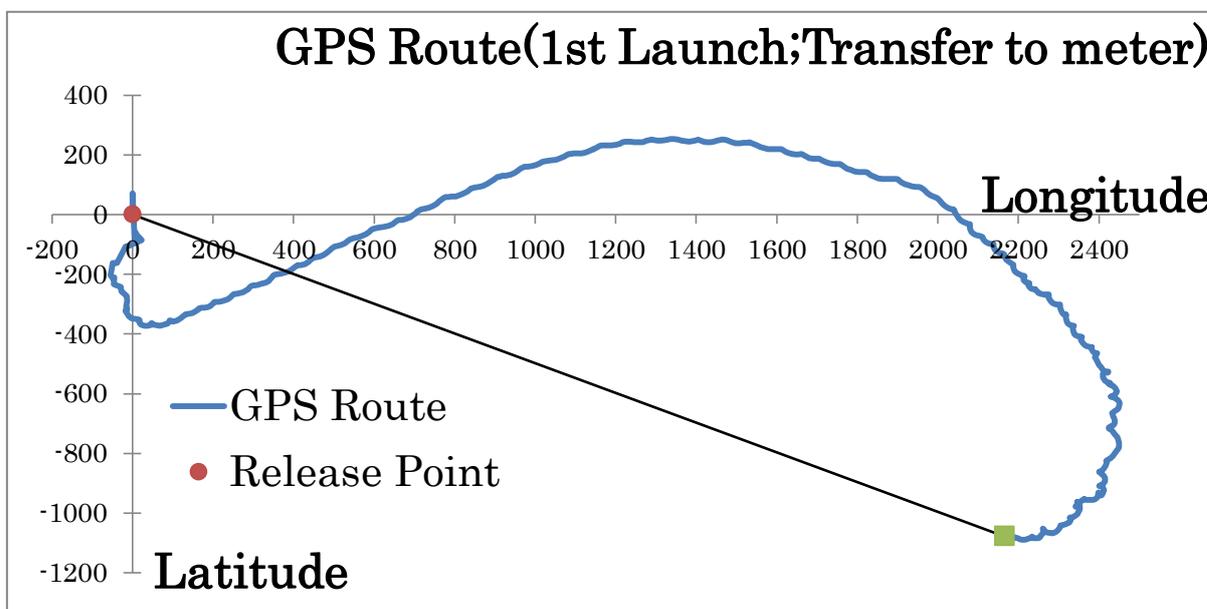
項目	詳細
打ち上げ日時	9/11(ARLISS 2 日目) 14:30
放出地点(GPS 座標)	N 40° 50.5544' W 119° 07.0413'
着地地点(GPS 座標)	N 40° 50.0099' W 119° 05.4928'
上記 2 点間の距離	2418m
天候	快晴・微風
衛星回収	地上局の GPS と目視で追跡 発射から 10 分後に、目視により着地前に発見

図 18 : GPS 座標

図 19 : GPS 座標(メートル換算 : 放出地点と着地地点の距離は約 2.4km であった)

一回目の打ち上げ時に取得したデータを、図 18～25 に示す。

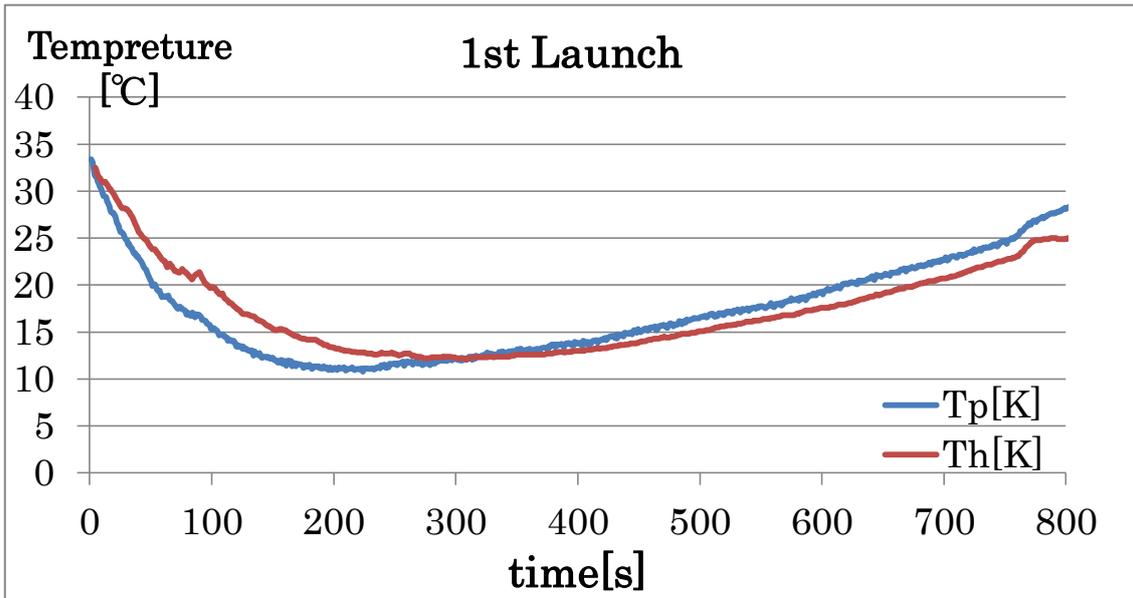
図 2 0 : 温度データ(気圧センサ・湿度センサ)

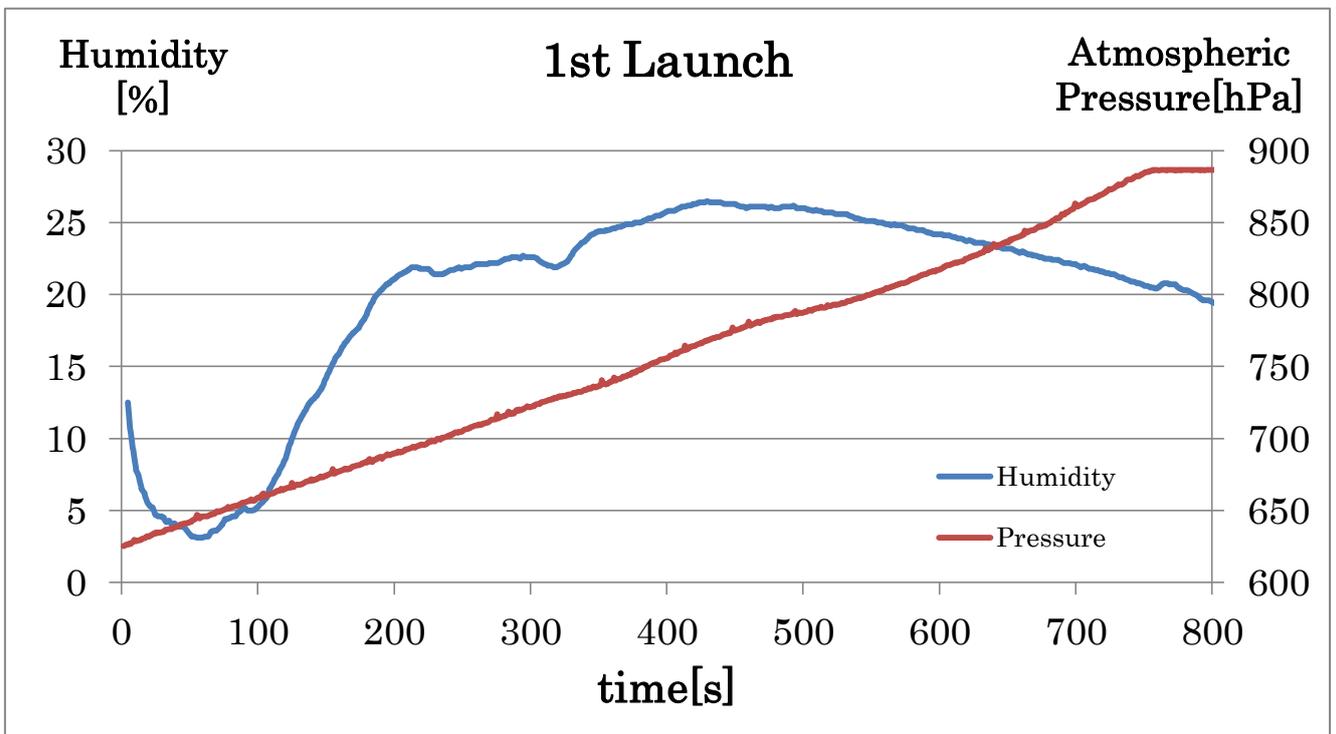
図 2 1 : 気圧・湿度データ

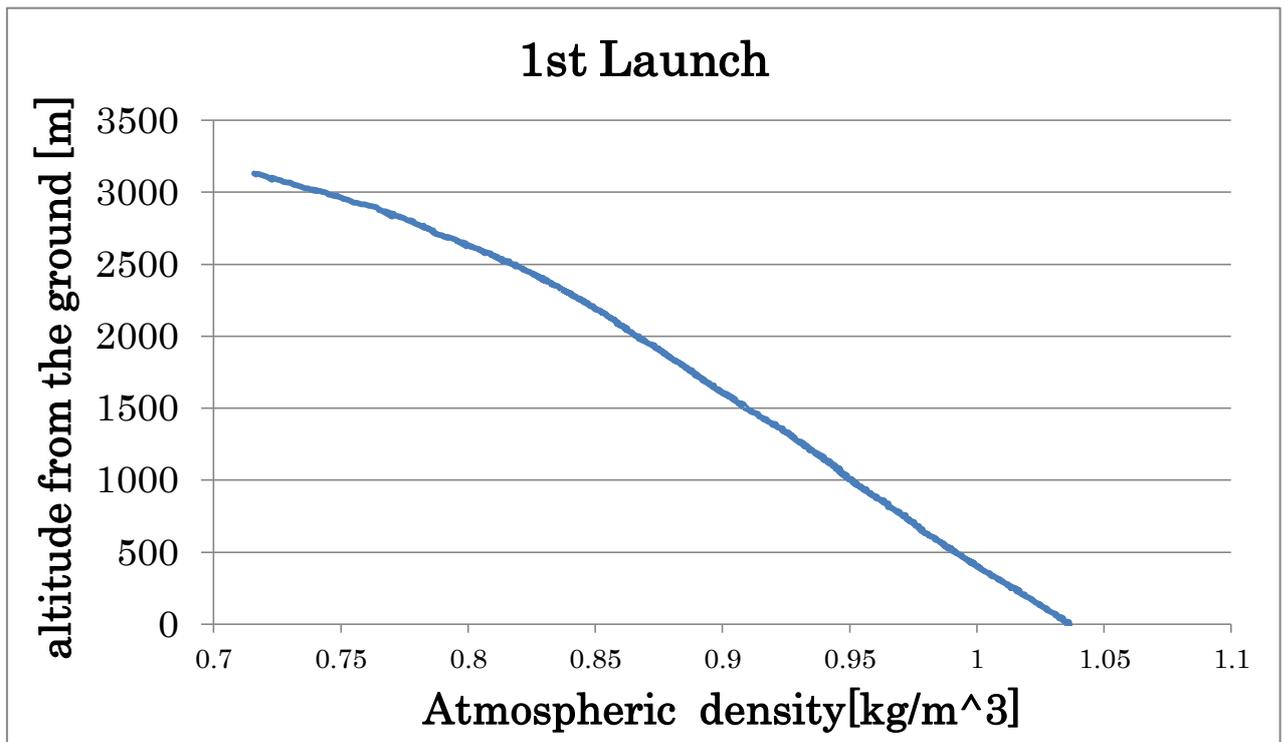
図 2 2 : 高度・大気密度データ(高度：気圧データより)

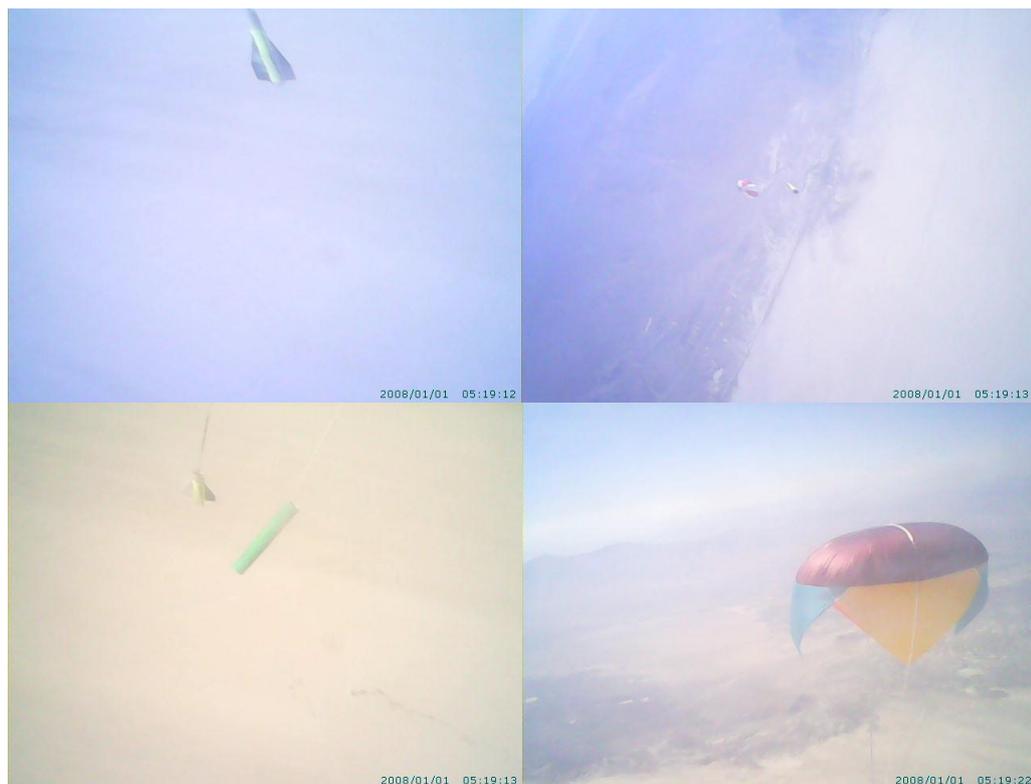
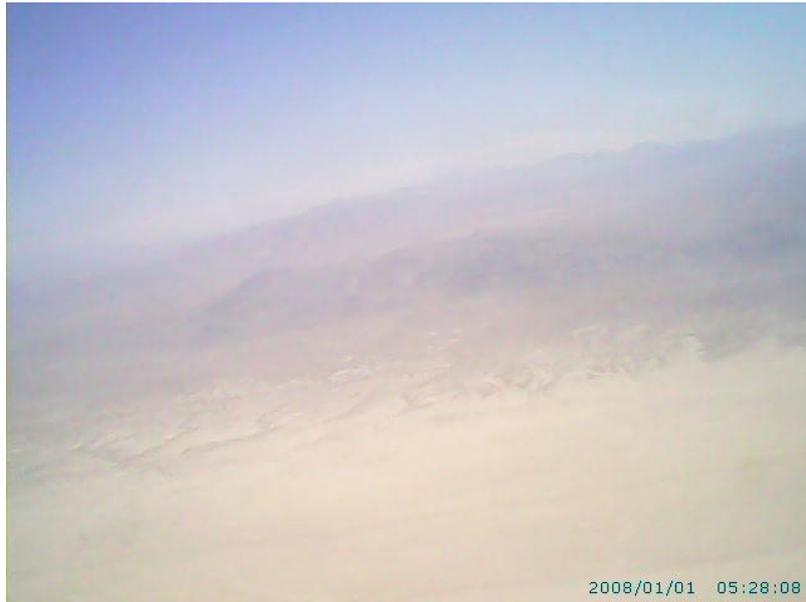
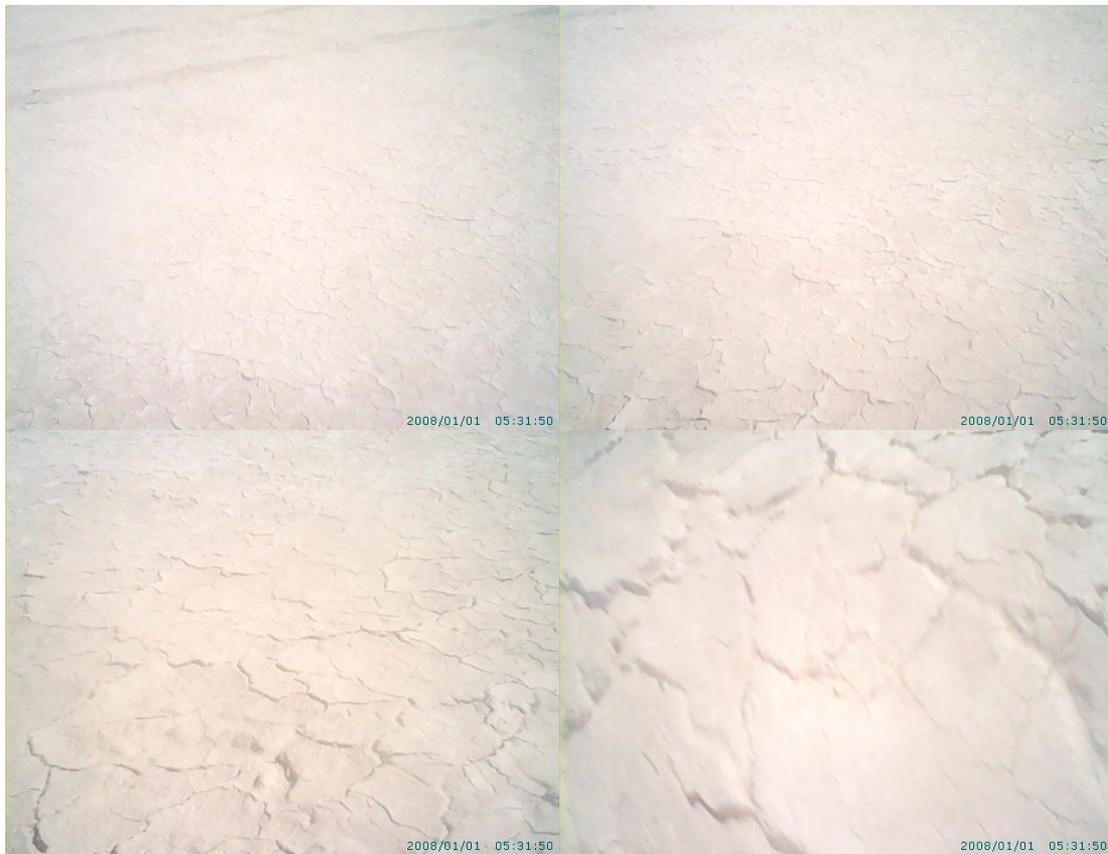
図 2 3 : 放出時の搭載カメラの動画の 1 シーン

図 2 4 : 落下時の搭載カメラの動画の 1 シーン

図 2 5 : 着地前の搭載カメラの動画の 1 シーン

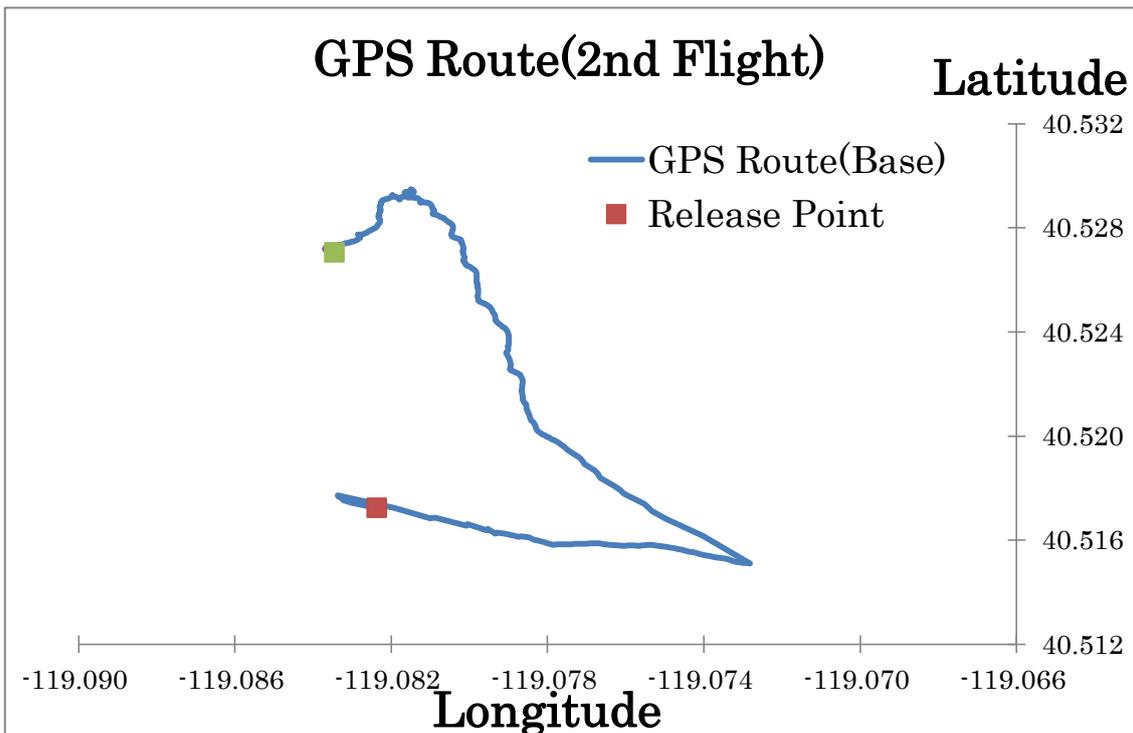
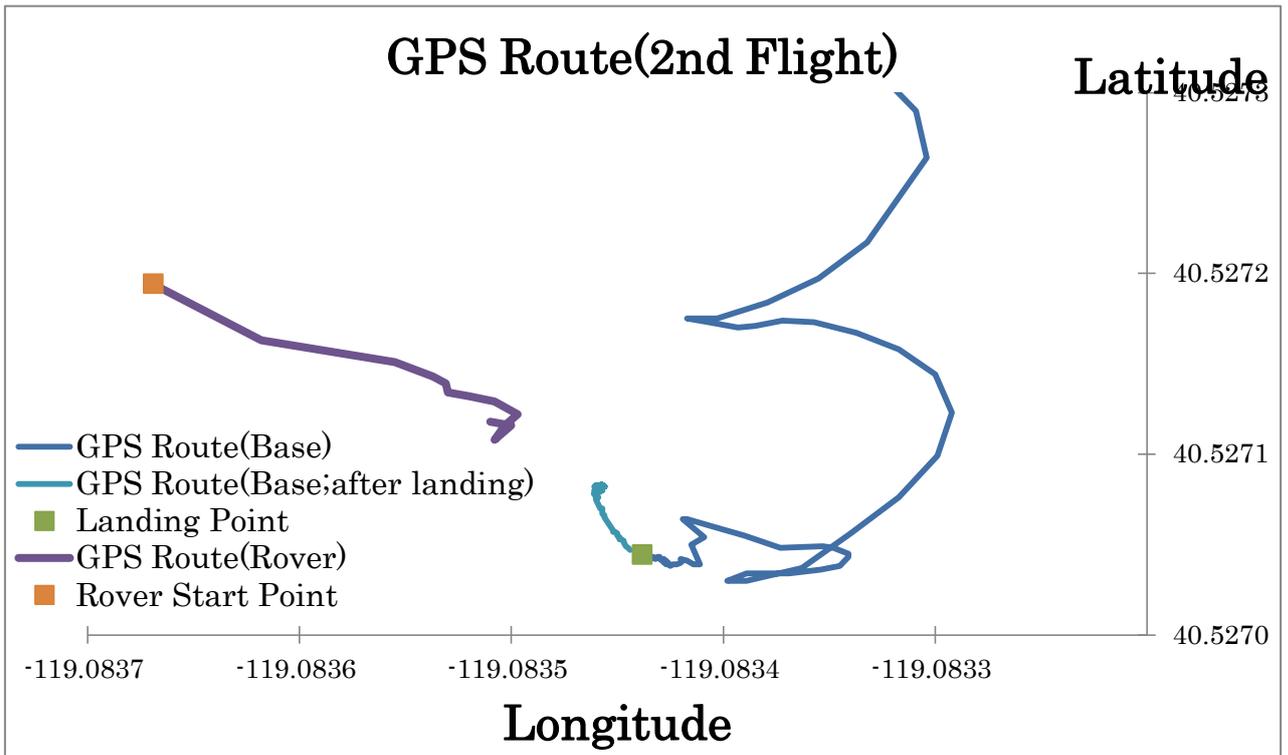
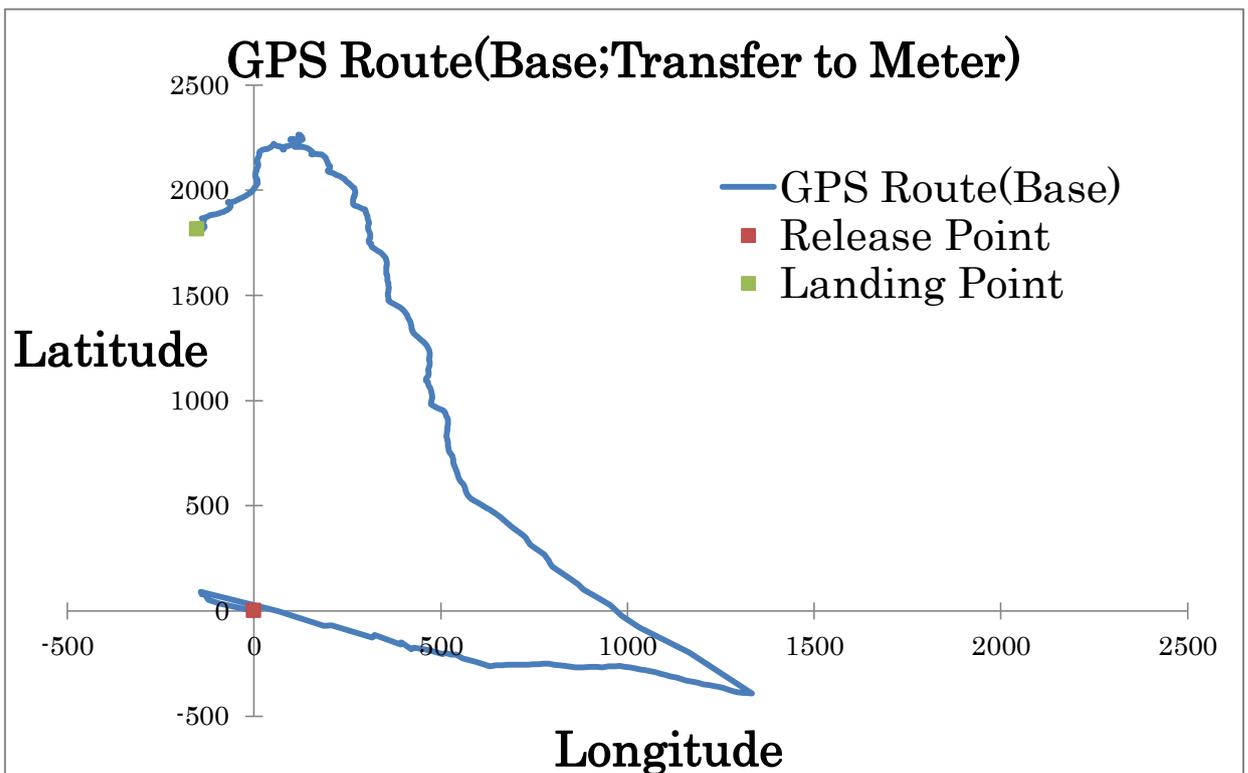
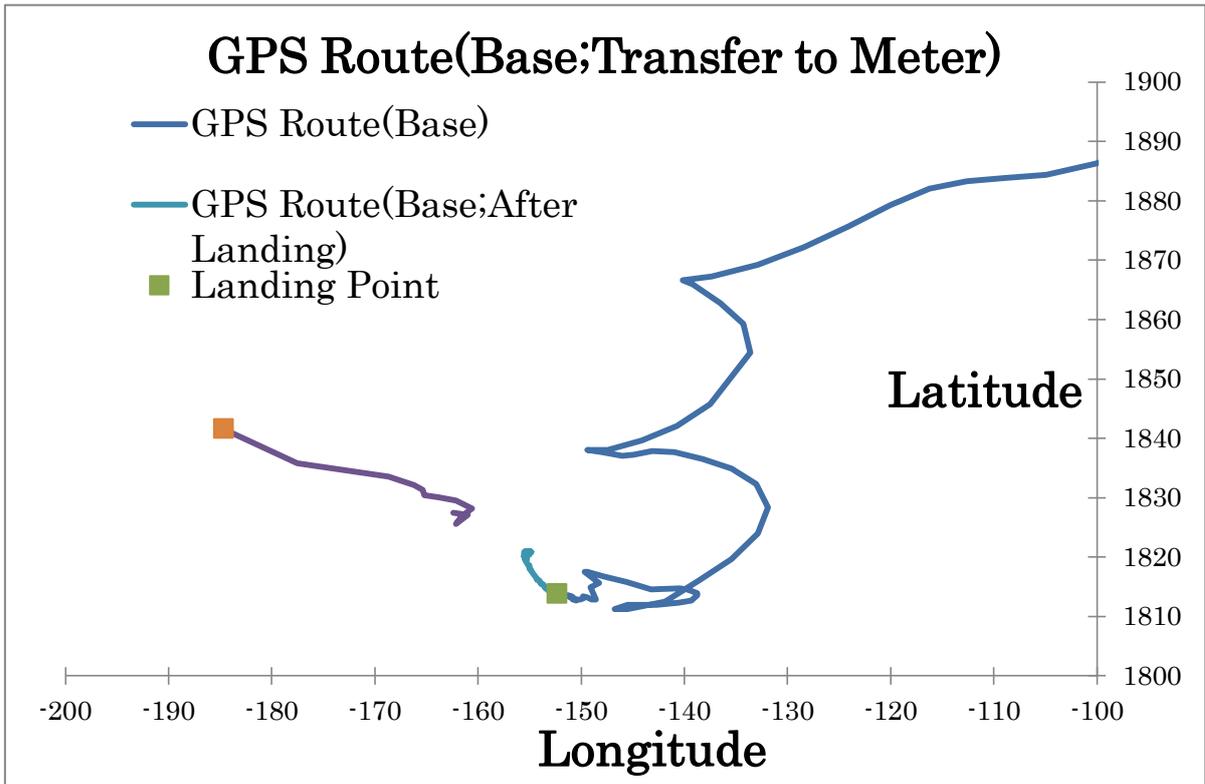
図 2 6 : 放出から着地までの親機の GPS 座標

図 2 7 : GPS 座標(着地地点周辺)

図 2 8 : GPS 座標(親機;メートル換算)

図 2 9 : GPS 座標(着地地点付近; メートル換算)

表 3 に打ち上げ 2 回目の状況を示す。機体は打ち上げから着地、分離、目標地点到達、子機の帰還まで、問題なく動作していた。しかし帰還制御後に、左モータが回らず、探査開始地点の親機まで戻ることが出来なかった。また、カメラによるミッション動画も、カメラの microSD には、壊れたファイルしか残すことが出来ず、探査中の動画を見る事が出来なかった。
