ARLISS2012 報告書

TEAM:SABRO

私たちは、「気象観測をし、地表探査する」惑星探査機を開発し、ARLISSにて打ち上げた。この報告書では、ミッションステートメントとサクセスクライテリア、開発した機体の特徴、打ち上げの結果、今後の課題を主旨として、最後にメンバーの感想を報告する。

自律制御を用いた惑星探査および超小型探査機との中継通信

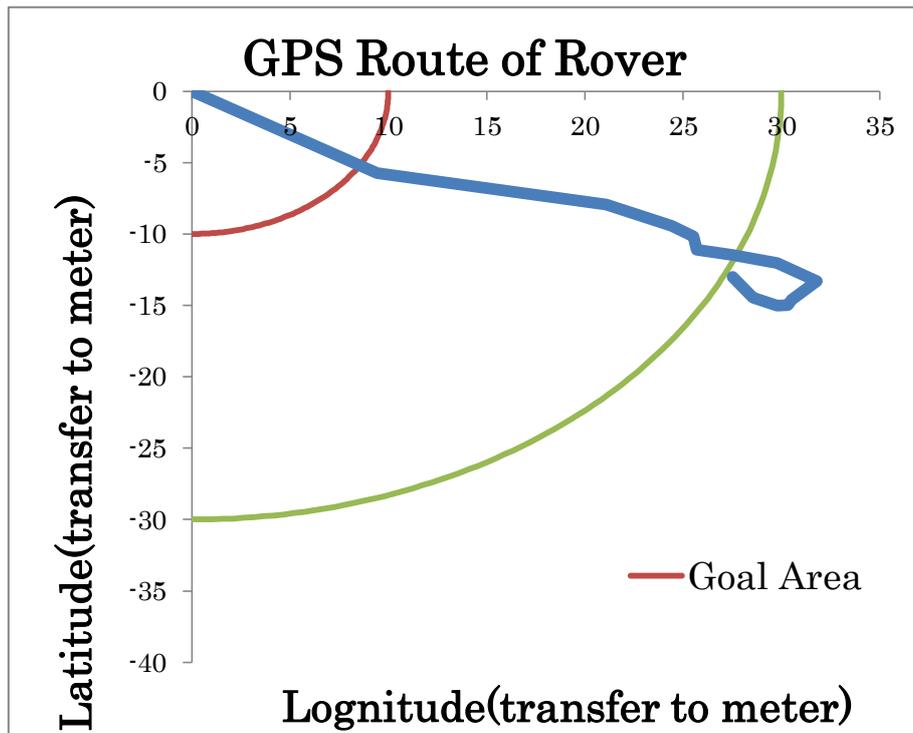
図 3 0 : GPS 座標(子機探索状況; 出発地点を原点としている)

表 3 に打ち上げ 2 回目の状況を示す。機体は打ち上げから着地、分離、目標地点到達、子機の帰還まで、問題なく動作していた。しかし帰還制御後に、左モータが回らず、探査開始地点の親機まで戻ることが出来なかった。また、カメラによるミッション動画も、カメラの microSD には、壊れたファイルしか残すことが出来ず、探査中の動画を見る事が出来なかった。

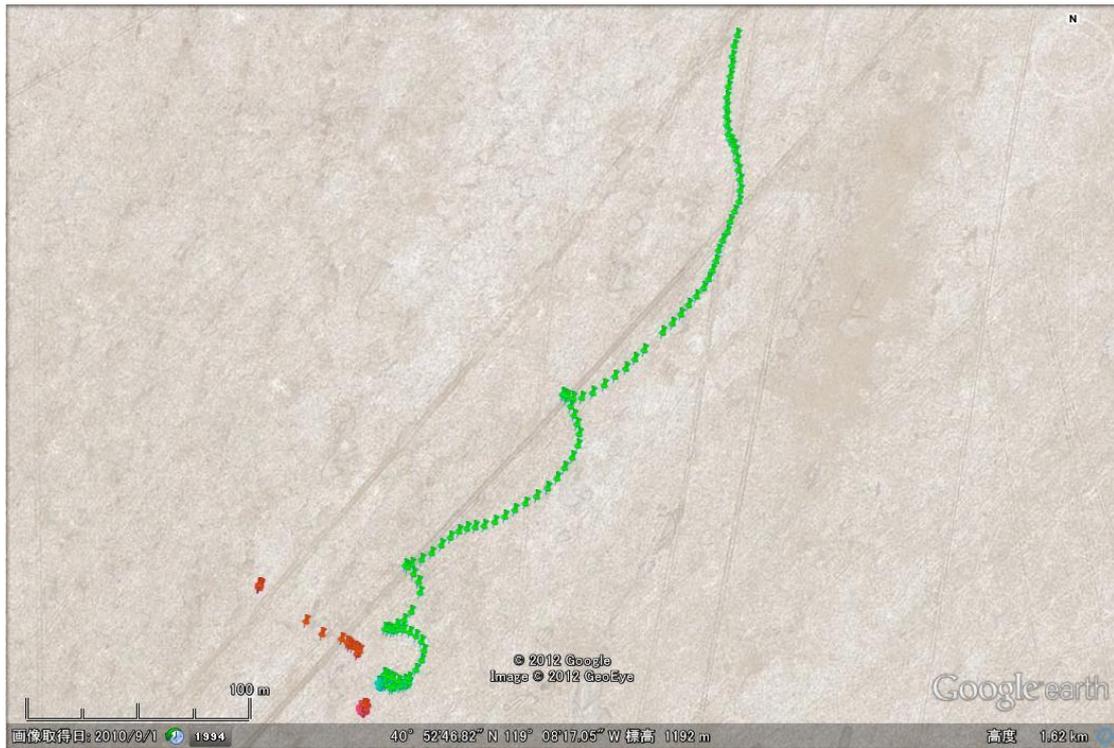
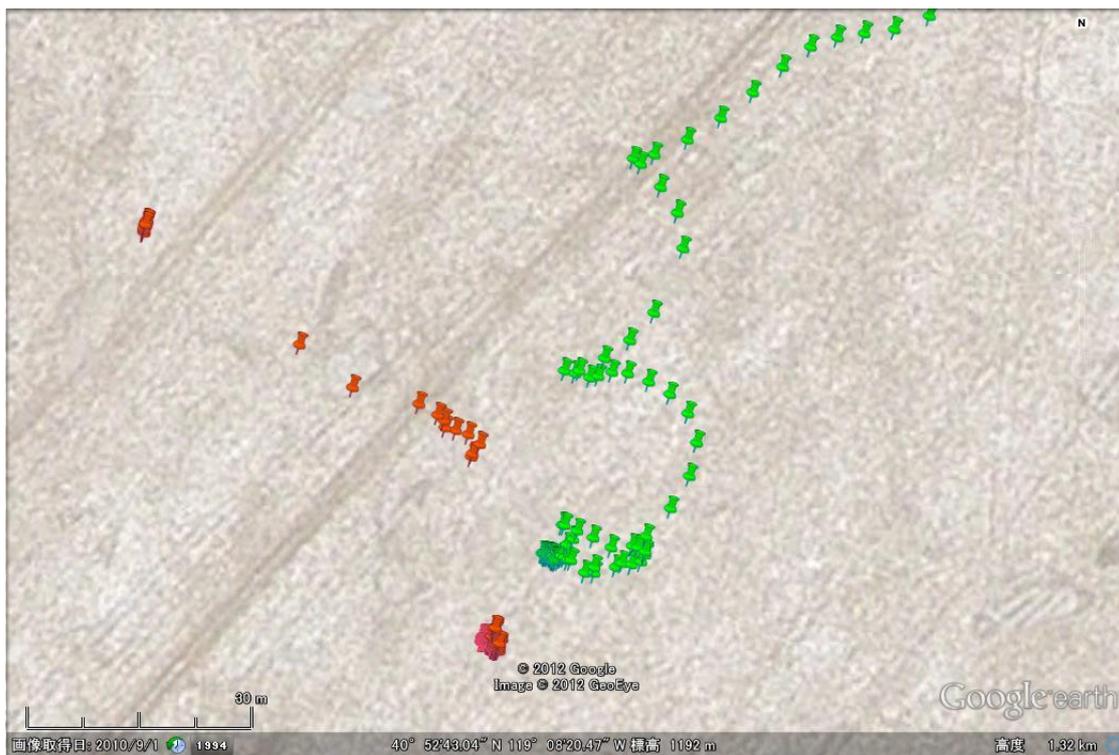
図 3 1 : GPS 座標 Google earth 表示
 (緑ピン：親機(放出～着地)、赤ピン：子機(起動～ミッション終了))

図 3 2 : GPS 座標 Google earth 表示 着地地点周辺拡大

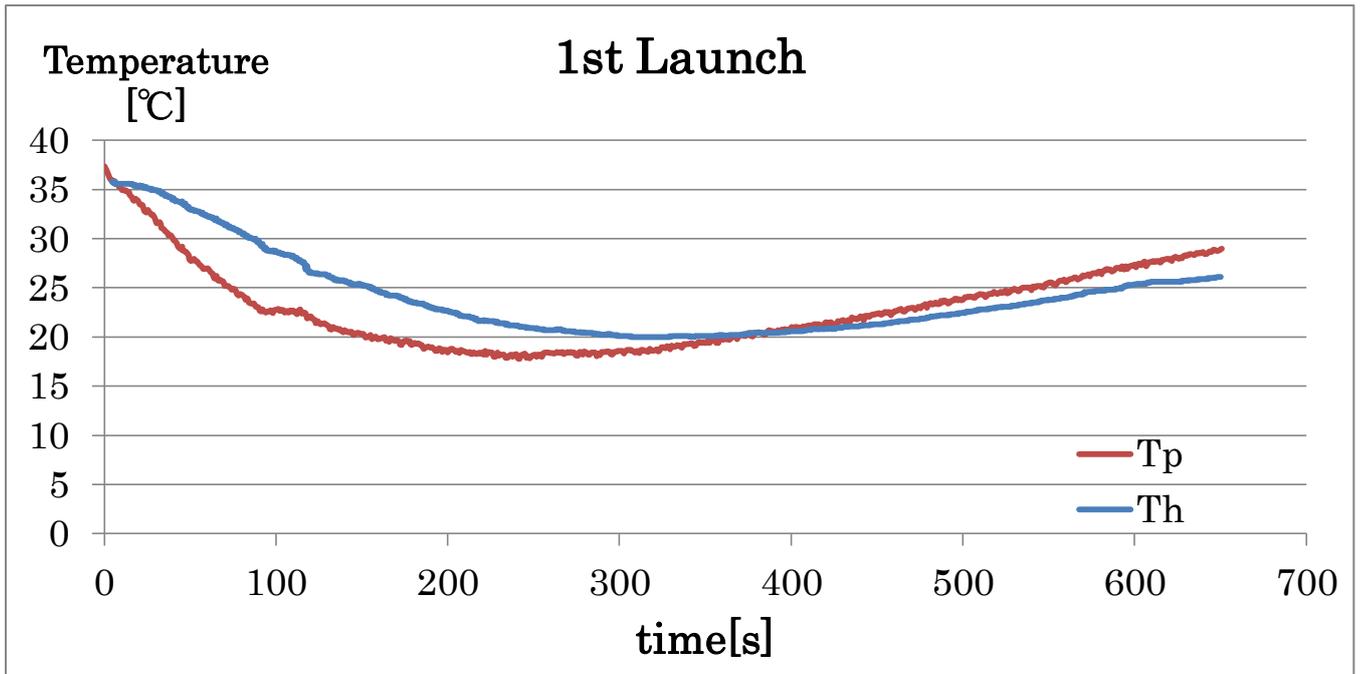
図 3 3 : 温度データ(気圧センサ・湿度センサ)

2 回目の打ち上げでも親機の気象データは取得できていた。機体の取得データを

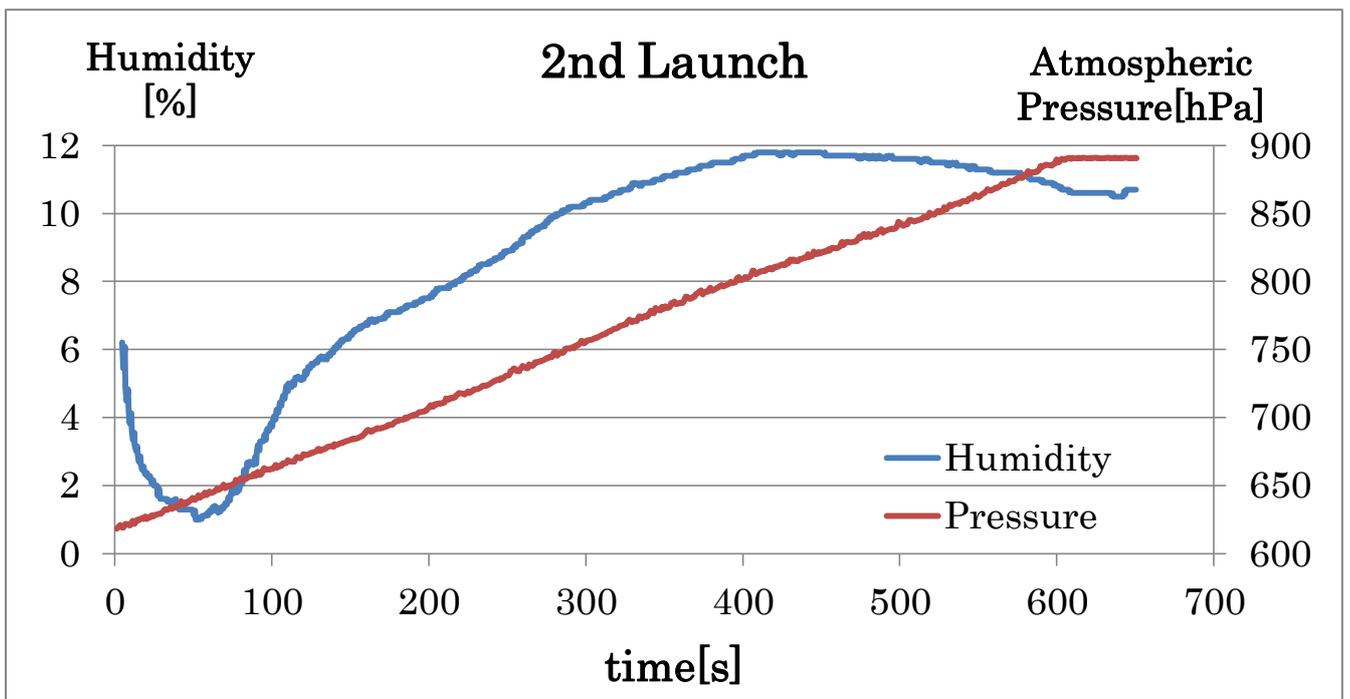
図 3 4 : 気圧・湿度データ

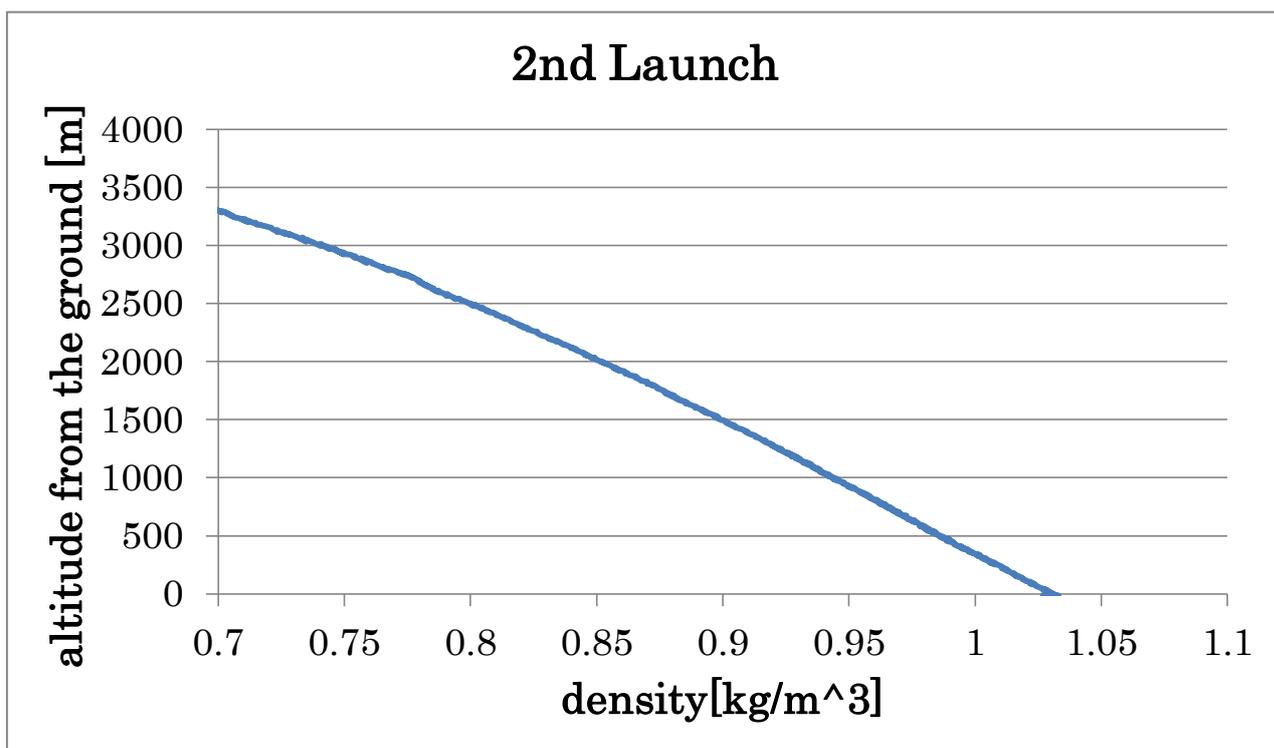
図 3 5 : 高度・大気密度データ(高度：気圧データより)
