4. 34. 東京工業大学 CREATE

4. 34. 1. C-18K および C-19K プロジェクト

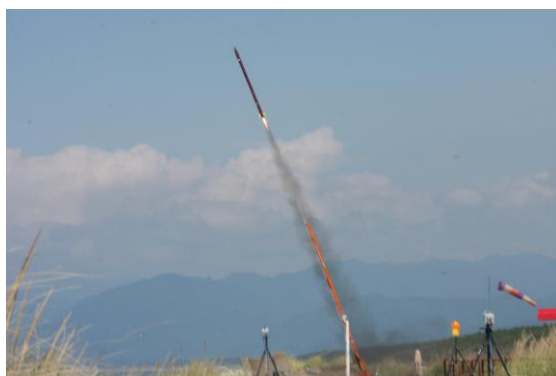
図 1 C-18K(打上の瞬間)

CREATE ではハイブリッドロケットの 2 段目にモデルロケットを搭載した多段式ロケットプロジェクト「C-18K」および「C-19K」を進めた。C-18K(図 1)では、そのモデルロケット用イグナイタの点火条件や設定を正しく安全に行うことができるか実証することを目的とし、第 12 回能代宇宙イベントにて打ち上げた。パラシュート開傘・機体回収は成功したが、データは破損し、モデルロケット用イグナイタには点火された形跡を確認することはできなかった。データ破損に関しては、当初飛行を予定していた気象条件に合わせてパラシュート開傘 150 秒後でファールを閉じるように設計したものの、実際の点火から着水までの飛行時間は 98 秒となっていて着水時に電池喪失したものと考えられる。しかし、当日の迅速なオペレーションを評価されて、MHI アワードやなつのロケット賞をいただいた。C-19K(図 2)では、モデルロケットを実際に搭載し打ち上げることを目指したが製作が間に合わず、GFRP チューブを縦割りした開放機構の動作試験を目的とした。このチューブの縦割りの開放機構では CREATE で今までノーズ部分に載せていた開放機構を応用したもので、3D プリンタ出力材による軽量化やアルミ材による要所の強化を行った。第 12 回伊豆大島共同打上実験にて打ち上げ、正常に動作してパラシュートが開傘された。一部パーツがはがれていたため、今後は接着だけではなくねじ止めなどの検討が必要であるが、今まで CREATE で用いていた開放機構の応用性の高さが実証された。また、既存技術の運用確立や、工数とコストの削減を目的としてフライトした既存基板の再利用も目指していきたい。

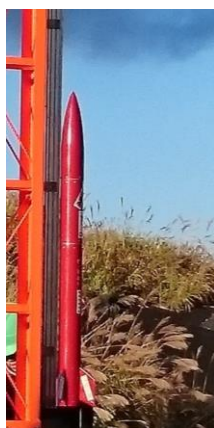
図3 C-23J(ランチャ挿入時)

11 月に行われた伊豆大島共同打上実験では今年度の新入生が中心となって製作した C-23J(図 3)を打ち上げた。C-23J ではカメラを積み、上空で撮影をすることを目指した

が、製作が間に合わず主にロケット製作技術の継承を目的とした。パラシュートが開かず減速落下できなかったためデータは破損した。開傘しなかった原因は、センサが動作していなかったことや構造上引っかかったことなど考えられるが、機体の損傷がひどくはっきりと突き止めることはできなかった。今後は地上との通信など、今回のような場合でも原因が究明できるような仕組みを整えていきたい。
