# ARLISS2022 報告書

| CanSatチーム名 | 室蘭工業大学 SARD 宇宙探査開発Project |

CanSatにおける “Less is more. “ を体現した二輪型機で0mゴールを達成する.

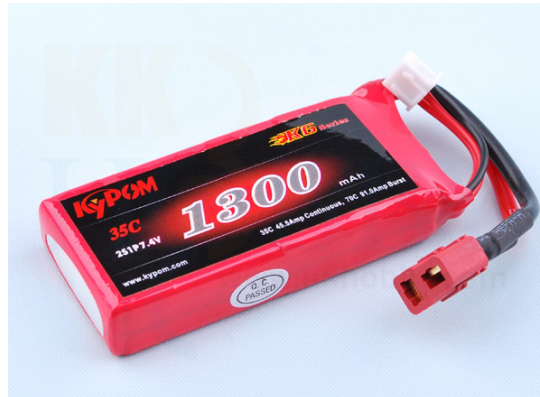
図4.4.1 バッテリーの外観

バッテリーはKT1300/35-2Sを使用する。使用するバッテリーの外観と諸元一覧表を以下に示す。（図4.4.1, 表4.4.1）

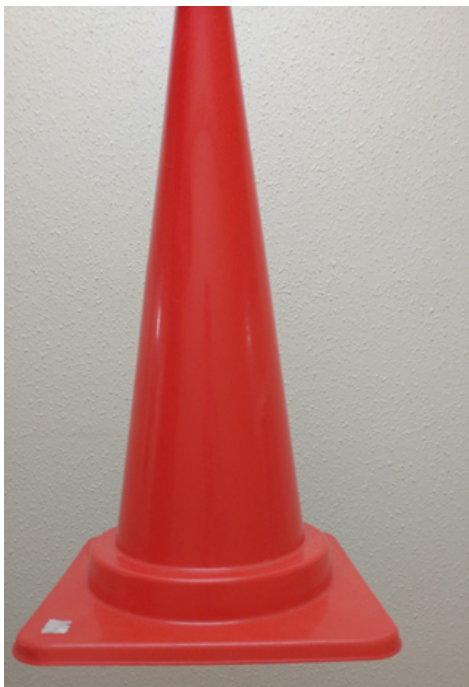
図4.5.2 ベース画像

ベース画像の読み込み (図4.5.2)

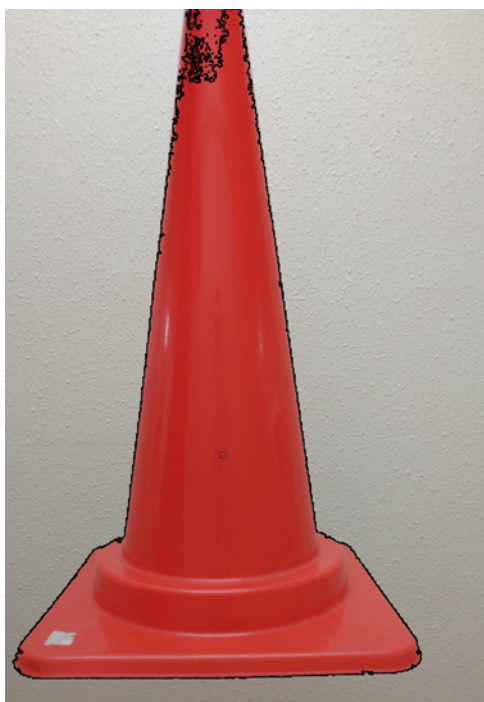
図4.5.4 コーンの輪郭を取得した画像

ここで, 今回製作した画像認識プログラムのシステムについて説明する. カメラが撮影した画像から赤色部分を抽出し, 赤色物体を黒の枠で囲いその抽出した部分の重心位置座標を算出し元の画像にプロットする. つまり, 画像に対してOpenCVのmoments関数を使用し輪郭をもとに重心位置座標を求めている. (重心位置座標: 画像の左上端を原点として右側へ横軸を $x$ , 下側へ縦軸を $y$ としたときのピクセル位置) そして, 赤色物体の重心位置座標の値を返すことで機体が確実に赤色物体を認識していることをこちら側から確認できるようにした.

読み込んだ画像の重心位置座標、輪郭を取得 (図4.5.4)

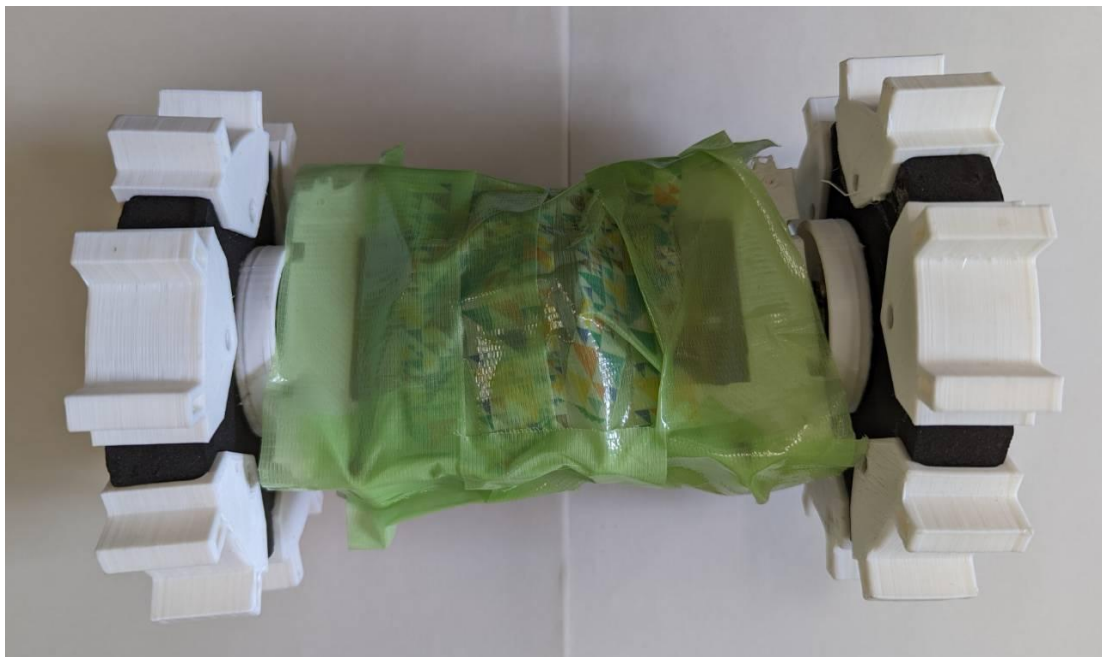
以下の図6.8.1と図6.8.2に実験で用いた機体ダミー概観図を示す。

図6.8.1 機体ダミー概観図

図6.8.2 機体ダミー側面図

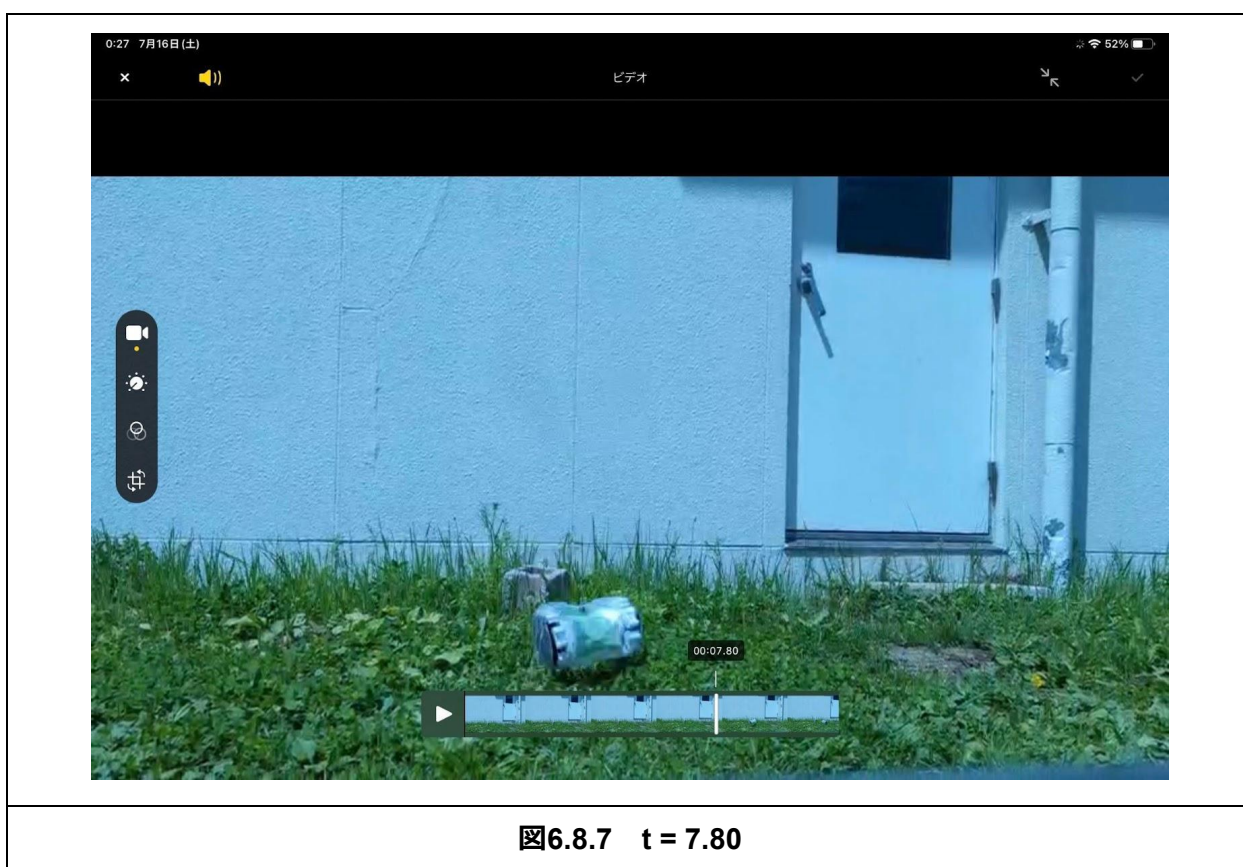
以下の図6.8.3-7に機体ダミーの落下の実験結果を示す。

以上より $t=7.77$  [s]から $t=7.79$  [s]で地面と接触していることが分かる。したがって、今回の機体本体の地面との接触時間は $0.03$  [s]とする。

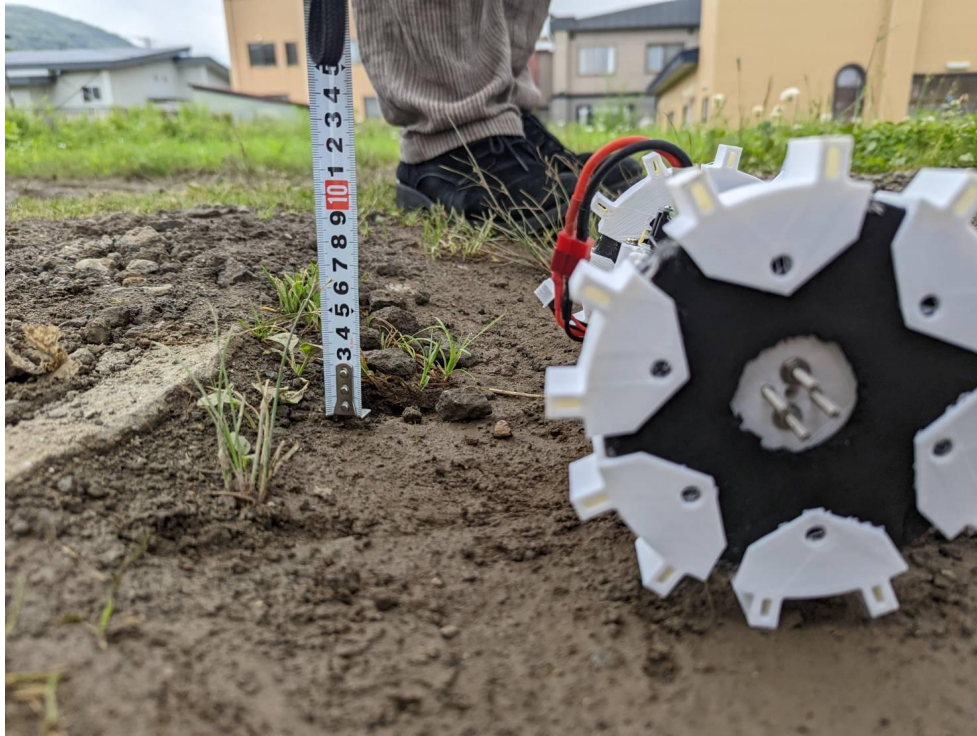
図6.9.1 3～4 [cm] 級段差の横断 (a-1)

図6.9.2 3～4 [cm] 級段差の横断 (a-2)

a. 問題なく走破成功した。これにより、機体本体は3~4 [cm] 級段差の横断能力を有すると言える。

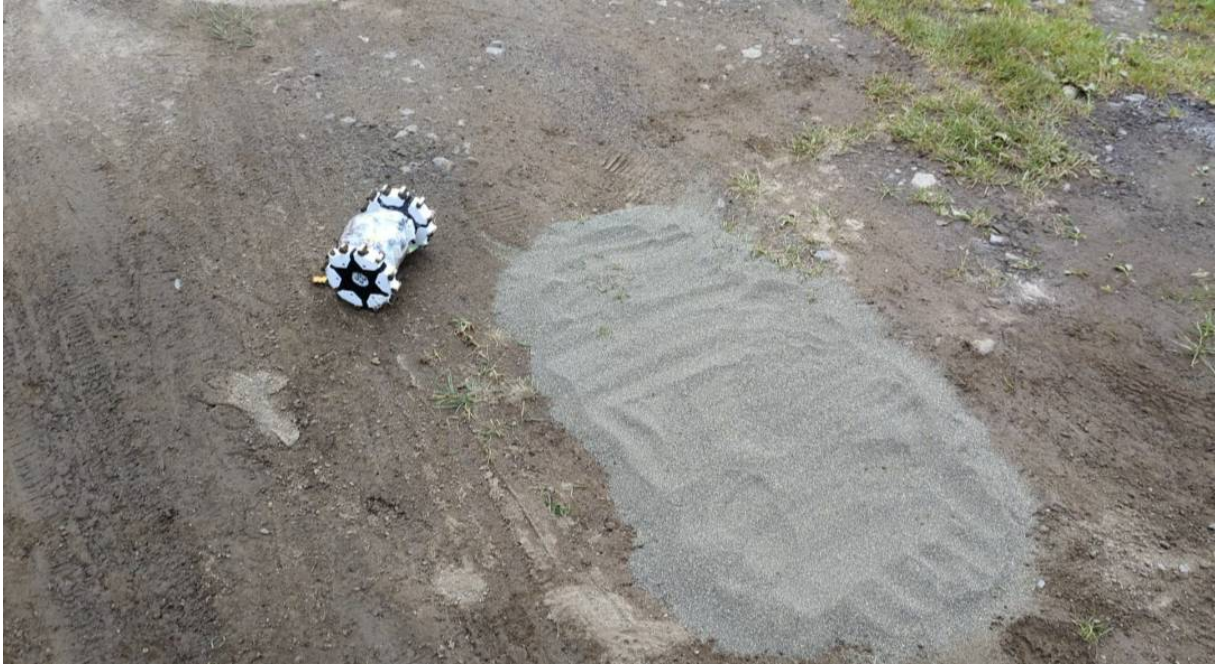
図6.9.5 ARLIS2022Sフィールドを想定したフィールド走行（砂場）(d)

d. 砂地での走行試験は、地面に砂を撒いて簡易的な砂地を再現した。タイヤ側のシャフトホルダーに付属するカバーを取付けた（図4.2.4参照）ことで、モーターに砂が入り込まないような防塵性能が確認できた。砂地に関して問題なく走破成功し、機体本体は砂地での走行能力を有すると言える。

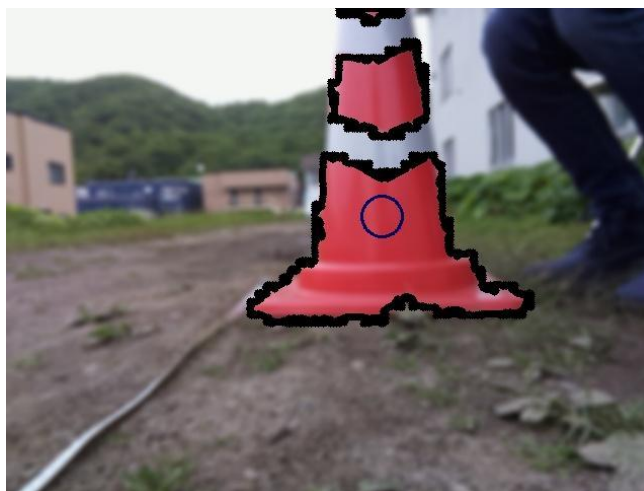
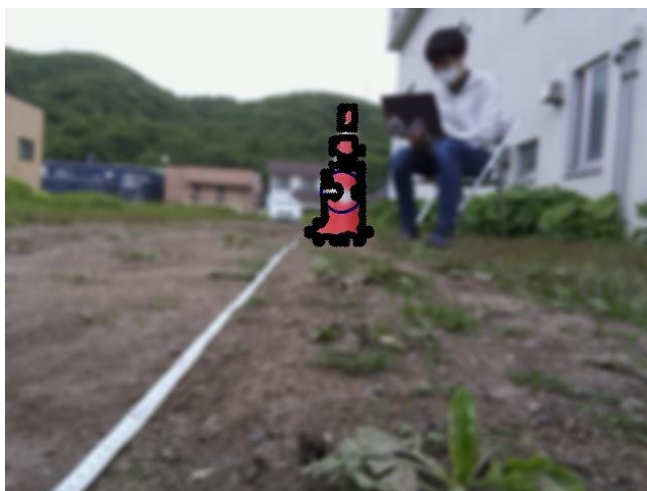
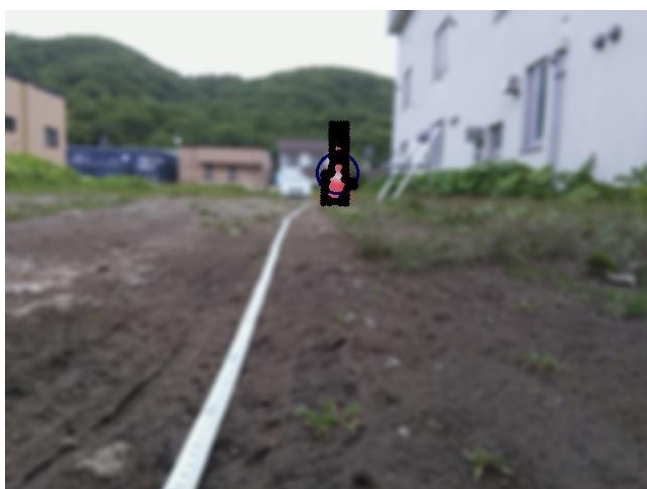
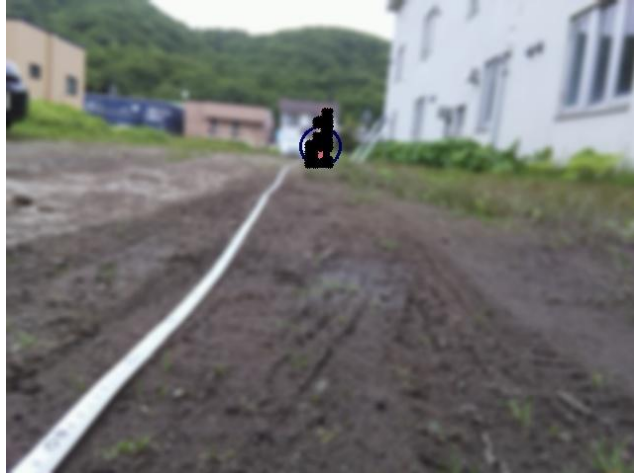
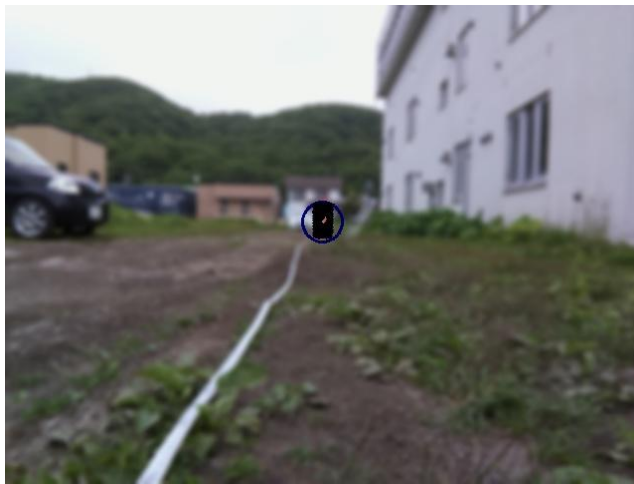
以下の図6.10.1-5に各距離からカメラが撮影した画像を示す

上記の画像の黒い部分は機体が赤コーンと認識している部分で、青線の丸は認識した赤コーンの重心位置座標である。
